## **Fotodokumentace stávajícího stavu**

***Ohradní zeď, Vazební věznice Olomouc***

## Fotodokumentace stávajícího stavu (ze dne 10.11.2016)

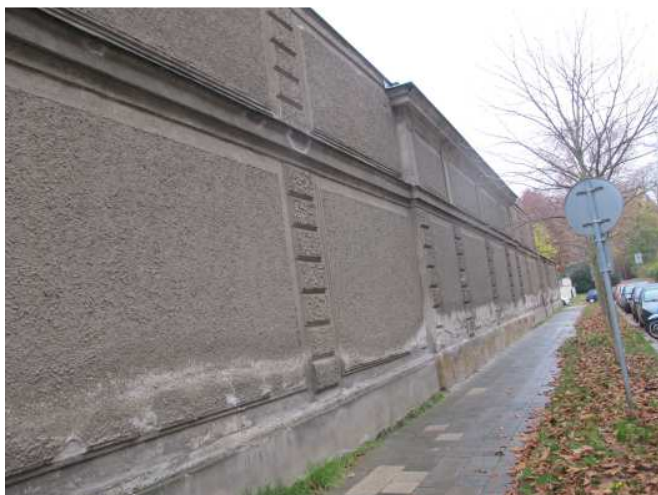
**Foto č.1** – pohled na posuzovaný objekt ohradní zdi ze severní strany z ulice Švermova

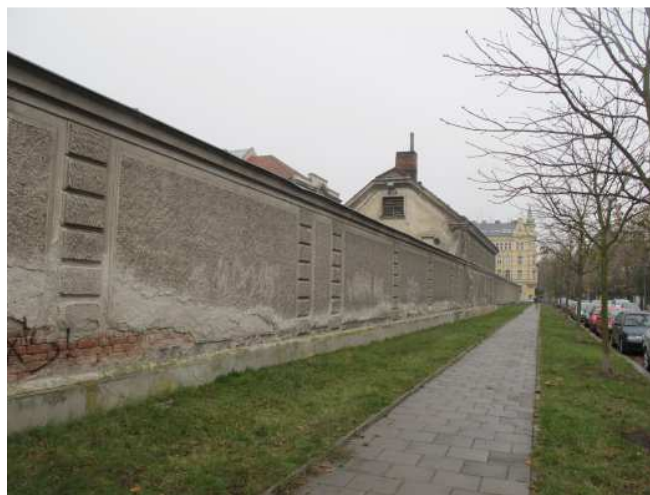
**Foto č.2** – pohled ze západní strany na vlhkostní stav ohradní zdi ulice tř. Spojenců

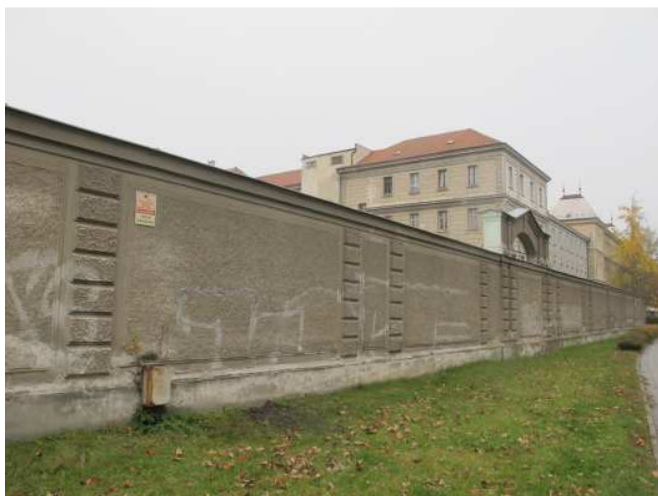
**Foto č.3** – pohled z frekventované ulice Havlíčkova

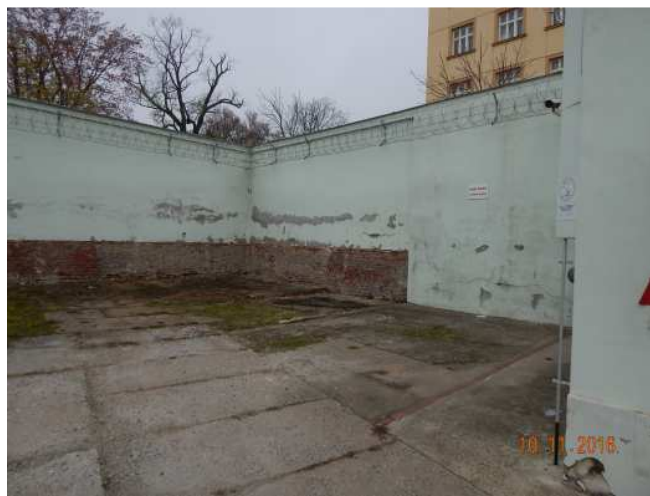
**Foto č.4** – pohled z dvorního prostranství na severo-západní nároží ohradní zdi s obnaženým zdivem

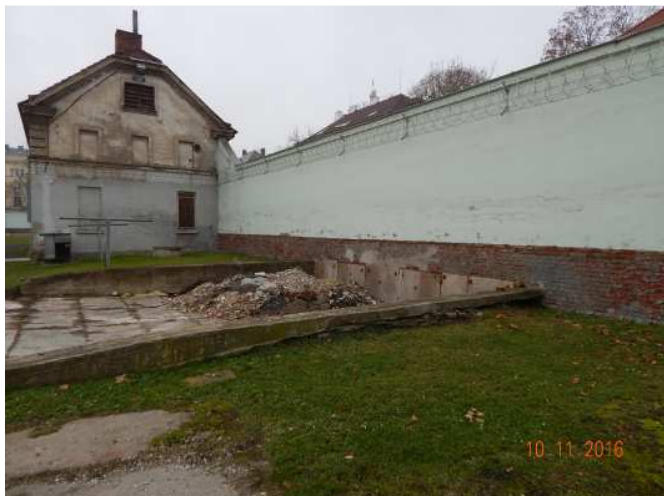
**Foto č.5** – pohled ze dvora na západní část ohradní zdi s přilehlou provizorní skládkou

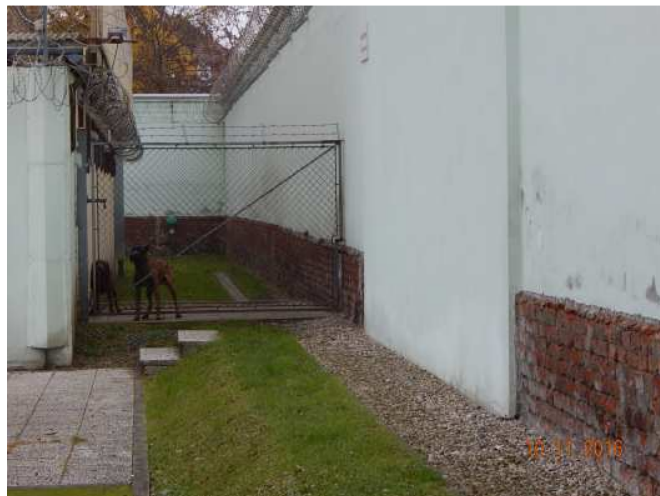
**Foto č.6** – pohled ze dvora na jižní část ohradní zdi

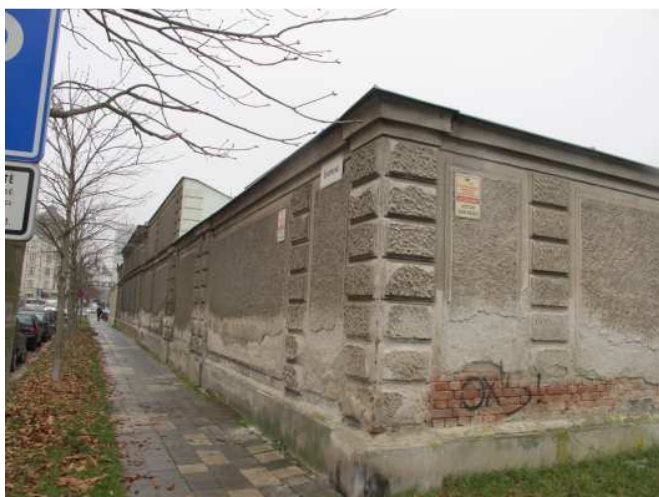
**Foto č.7** – severozápadní nároží ohradní zdi s negativními vlhkostními projevy zasahující do úrovně cca 1,5 m.

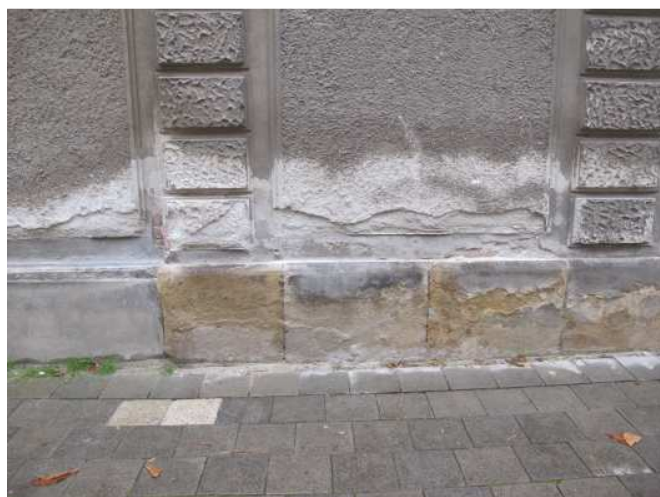
**Foto č.8** – viditelná úroveň odpařovací zóny vlhkého zdiva. Vlivem vlhkosti a mrazivých cyklů je poškozený také pískovcový sokl fasády.

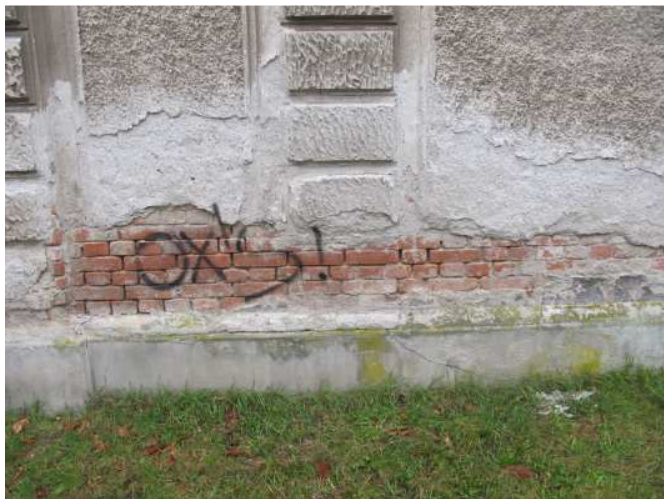
**Foto č.9** – vlivem vlhkost a mrazivých cyklů obnažené cihelné zdivo ohradní zdi, kde můžou atmosferické srážky volně zasakovat a dale poškozovat stavebně technický stav zdi.

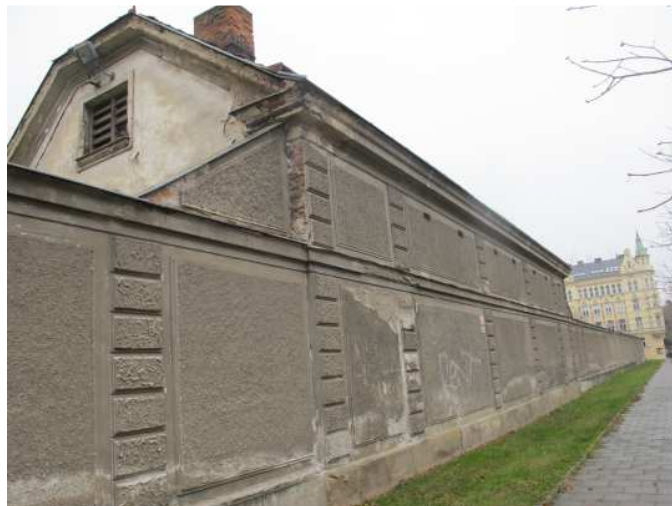
**Foto č.10** – pohled na objekt prádelny, který navazuje na západní část ohradní zdi. Špatný stavebně technický stav objektu prádelny ovlivňuje vlhkostní stav ohradní zdi a doporučujeme ho prověřit vlhkostním průzkumem.

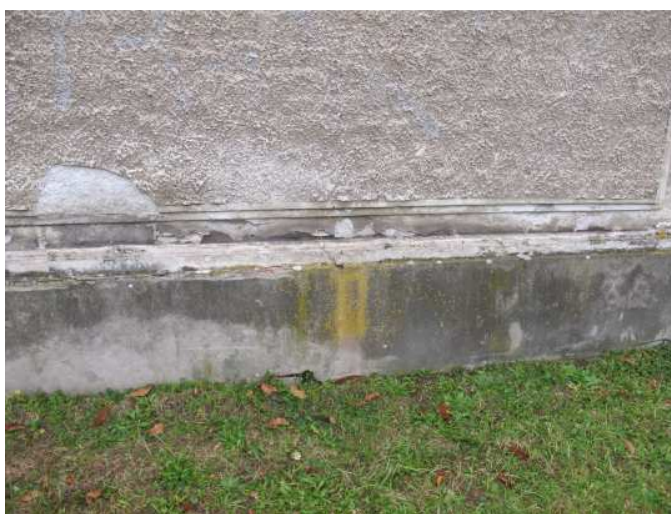
**Foto č.11** – vlivem vlhkosti a nevhodné orientace ohradní zdi ke světovým stranám jsou stávající povrchové úpravy napadeny biotickým napadením (mechy, lišejníky, aj.)

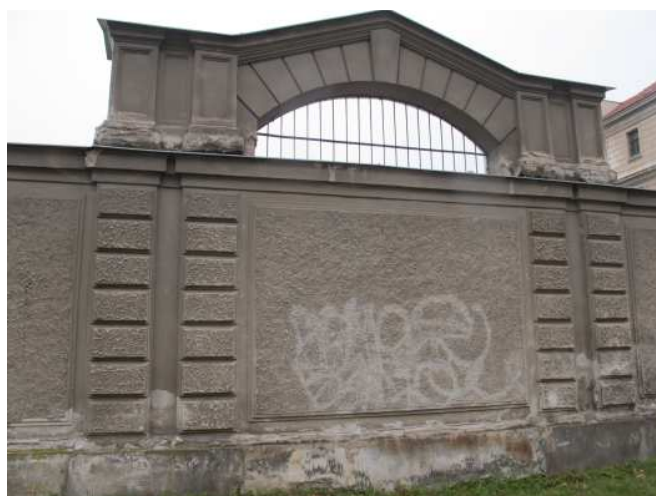
**Foto č.12** – Vlivem poškozeného oplechování koruny ohradní zdi jsou lokálně poškozeny povrchové úpravy i ve vyšších úrovních. Pohled z ulice Havlíčkova.

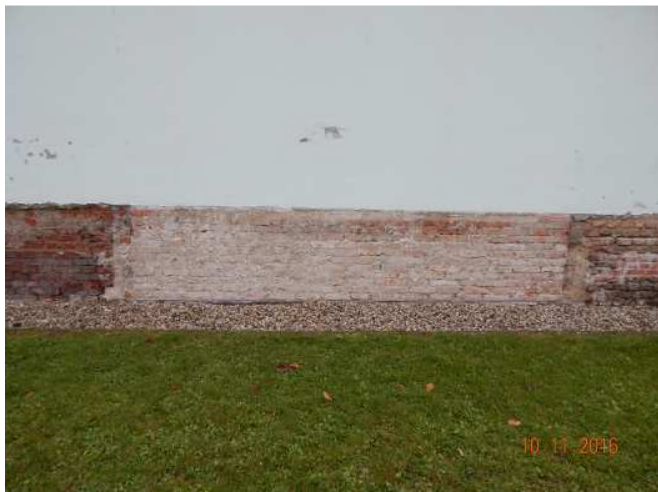
**Foto č.13** – v minulosti bylo provedeno zazdění brány s vložením asfaltové izolace. Tato část má vlhkostní problémy pouze v omezené míře.

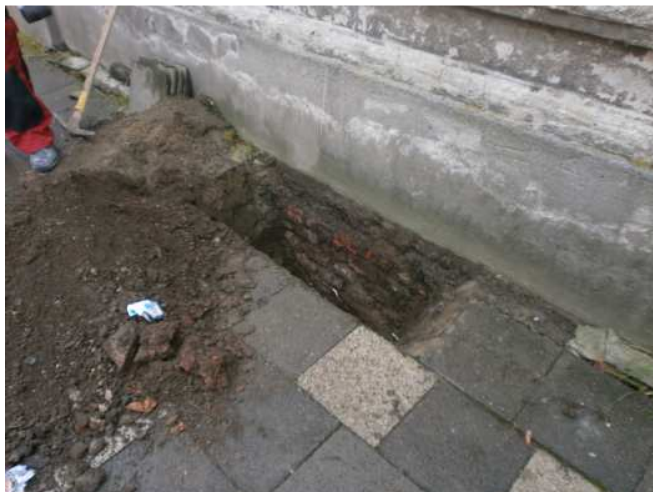
**Foto č.14** – pohled na provedenou kopanou sondu z ulice Švermova pro ověření stavebně technického provedení ohradní zdi pod úrovní terénu.

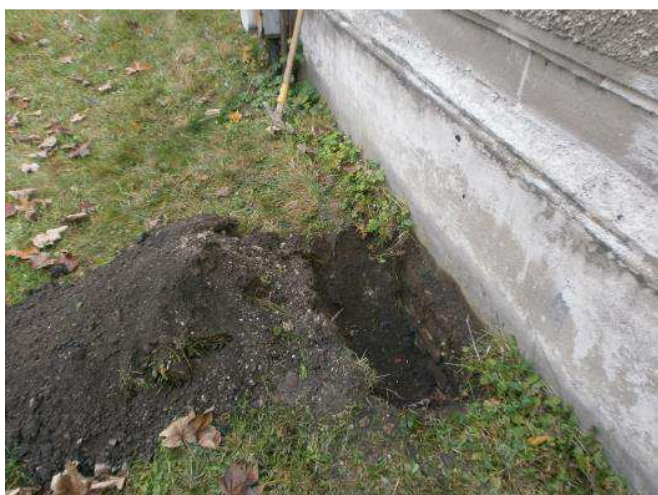
**Foto č.15** – pohled na provedenou kopanou sondu z ulice Havlíčkova pro ověření stavebně technického provedení ohradní zdi pod úrovní terénu.
