**Zpráva z restaurátorského průzkumu  
bočních kamenných štítů ve dvoře kláštera a kamenných vstupních bran  
v býv. kartuziánském klášteře ve Valdicích**

## Zpráva z restaurátorského průzkumu bočních kamenných štítů ve dvoře kláštera a kamenných vstupních bran v býv. kartuziánském klášteře ve Valdicích<sup>1</sup>

### I. Lokalizace památky

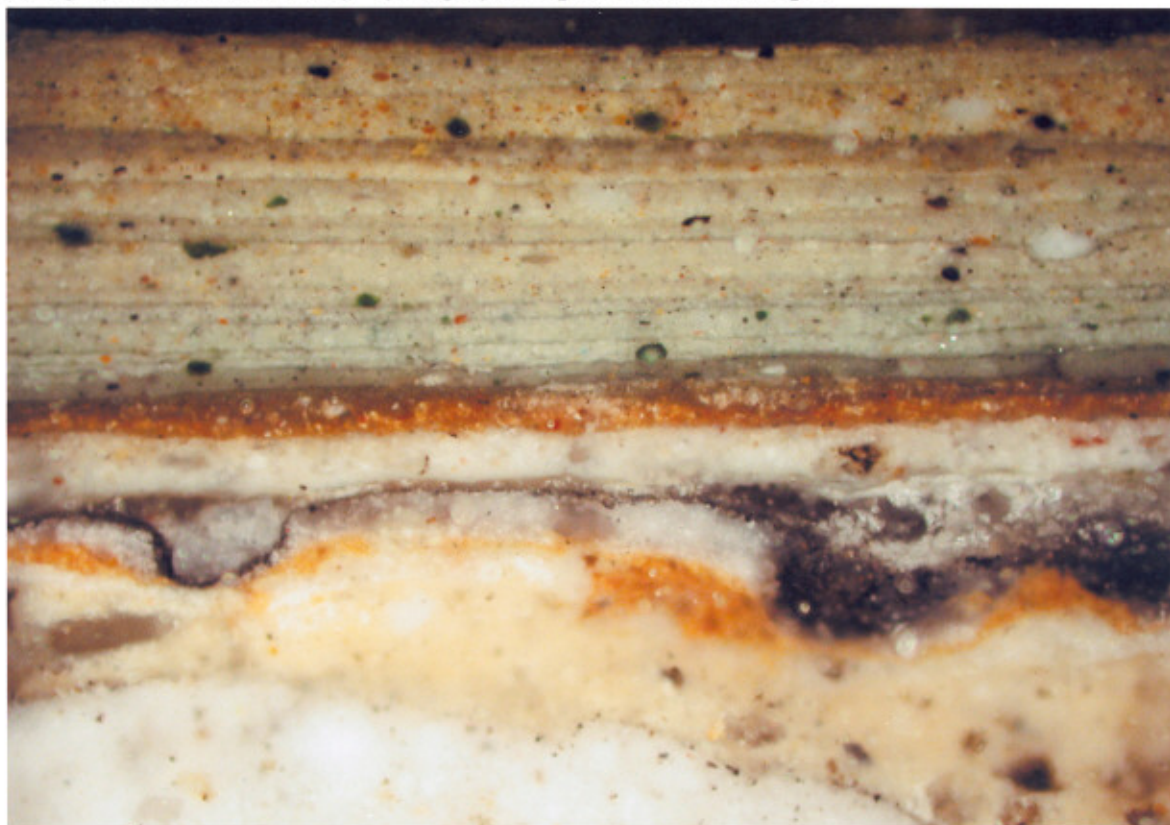
Vzorek V4 ukazuje souvrství z korunní římsy štítu Š4 pod současným stříkaným hrubým povrchem. Tímto vzorkem jsou dokumentovány podoby starších povrchových úprav. Obecně se barevnost fasády (a tedy i štítu Š1) pohybovala nejprve v okrových (kamenných) odstínech. Pak dochází ke změně a nátěry jsou zelené, zelenošedé, což se opakuje v podstatě dodnes (šedých a šedozelených vrstev je cca 14, viz foto).

vzorek V4: na vápenném podkladu jsou v nejstarších vrstvách okrové nátěry, v dalších cca 14 – 15 vrstvách se opakuje zelenošedá velmi podobného odstínu.

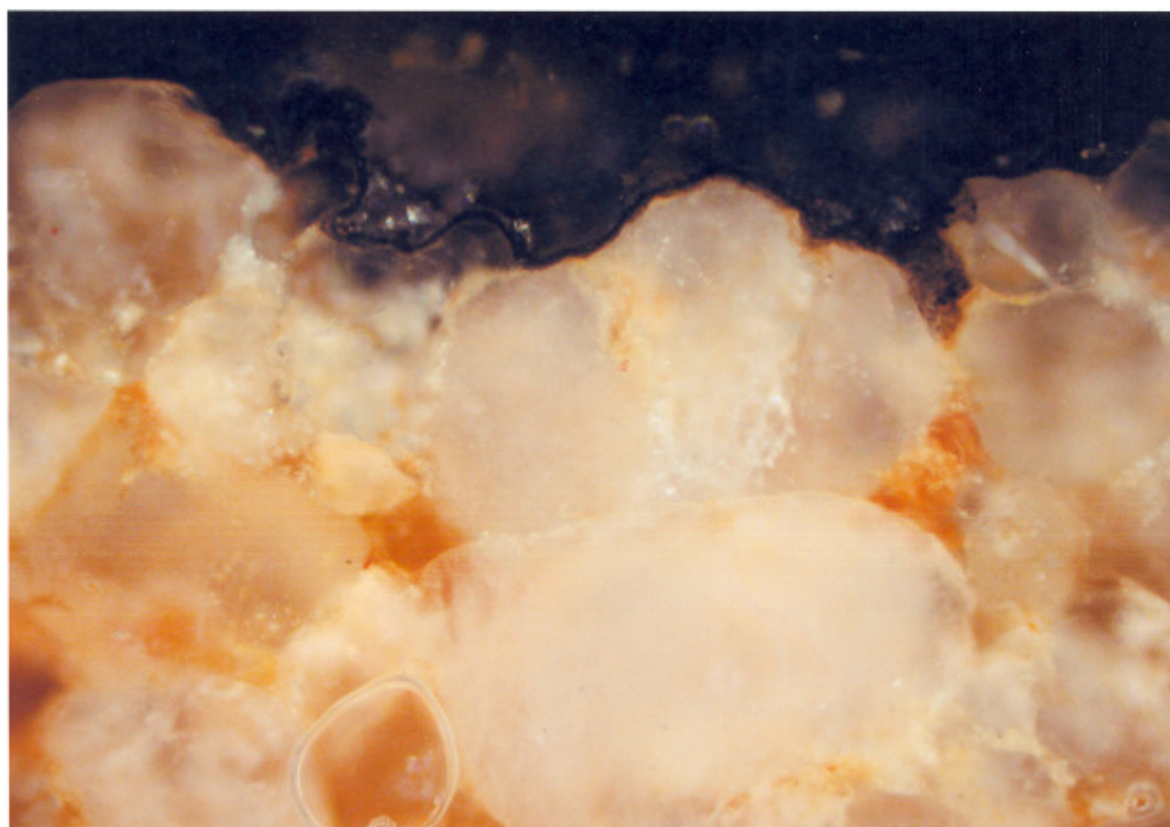
Lze je rozdělit na dvě základní skupiny (viz popis výše) sádrovcové krusty vytvářející na porchu kamene puchýřky a tmavé kompaktní silikátové filmy. Silikátový film pevně ulpívá na porchu zrn pískovce a obaluje je. Dostává se i mezi jednotlivá zrnka (viz foto z nábrusu). Případné čištění i možný výsledek je tomu nutně podřídit.

vzorek V2: fotografie z optického mikroskopu ukazuje vrstvu nečistot na zrnech křemene. Povrch je pokrytý kompaktní vrstvou silikátového filmu, který částečně vyplňuje i prostor mezi zrnky.

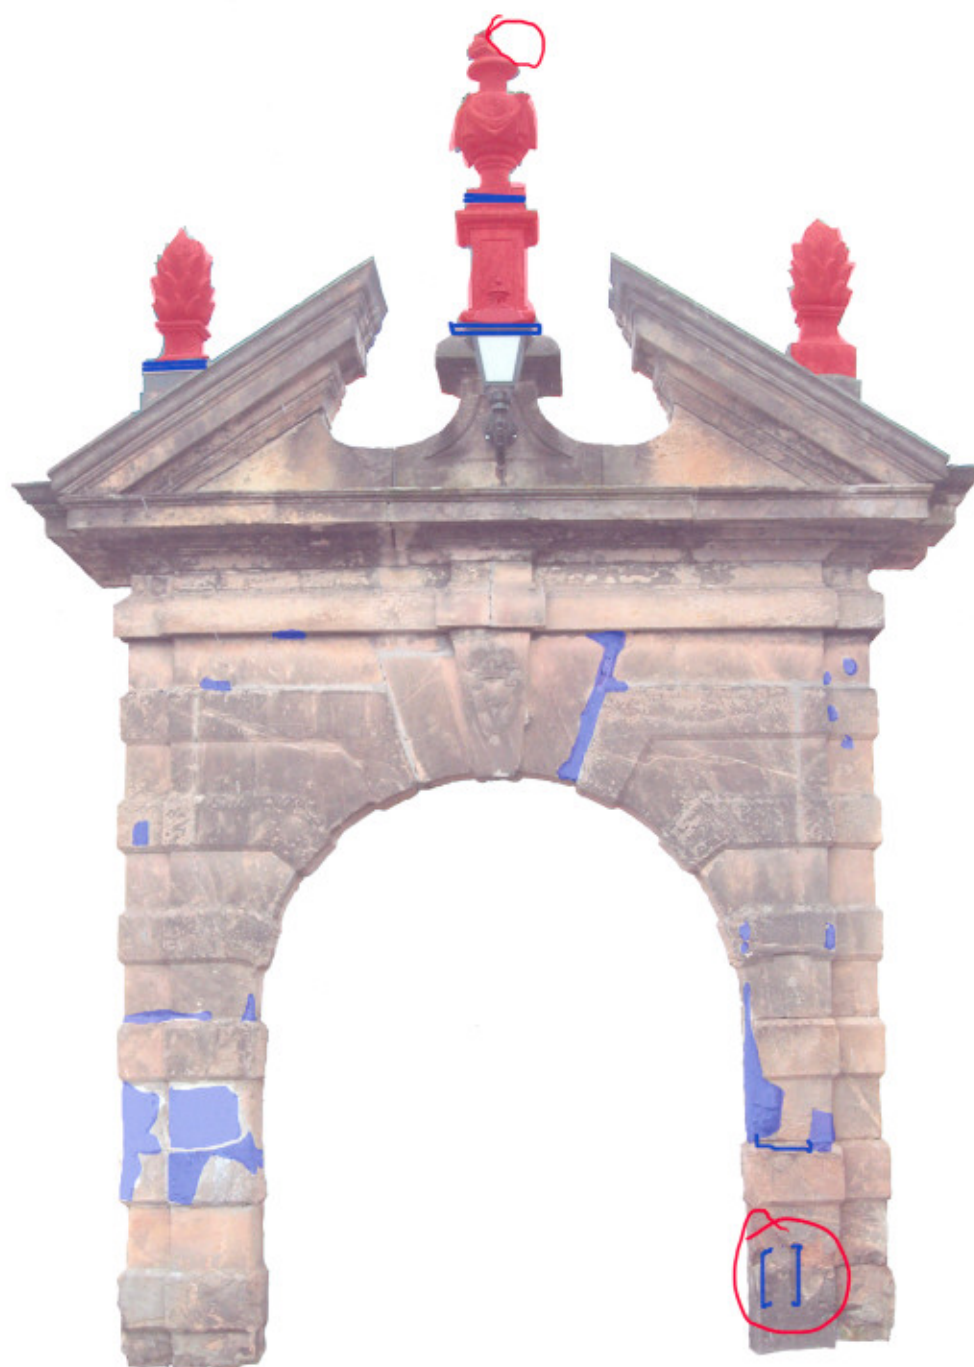
první vstupní brána, B1

První vstupní brána postrádá barevné úpravy, či zjevné stopy po pemrlování. Povrch kamene je pokryt atmosférickými nečistotami a silikátovým filmem, v dešťových stínech jsou patrné sádrovcové krusty. Vrcholová váza je nekompletní, subtilní soklík pod ní má trhliny a je svázán kovovou pásovinou. Podobné destrukce i způsob jejich řešení se ukazují na obou bočních piniových šíškách se soklíky. Všechny tyto tři vrcholové zdobné prvky jsou staticky nestabilní. Jak římsy tak horní plochy segmentů postrádají jakoukoliv ochranu proti dešťové vodě. Nejzávažnější mechanické destrukce zčásti překryté masivními cementovými plombami se nacházejí ve spodních partiích a ve vnitřních obrazech stojek. Způsobeny byly neopatrným provozem v bráně. Na několika místech jsou patrné zkorodované železné kramle jež destruuji své okolí. Spárování je dožilé, nebo nahrazené cementovou hmotou.

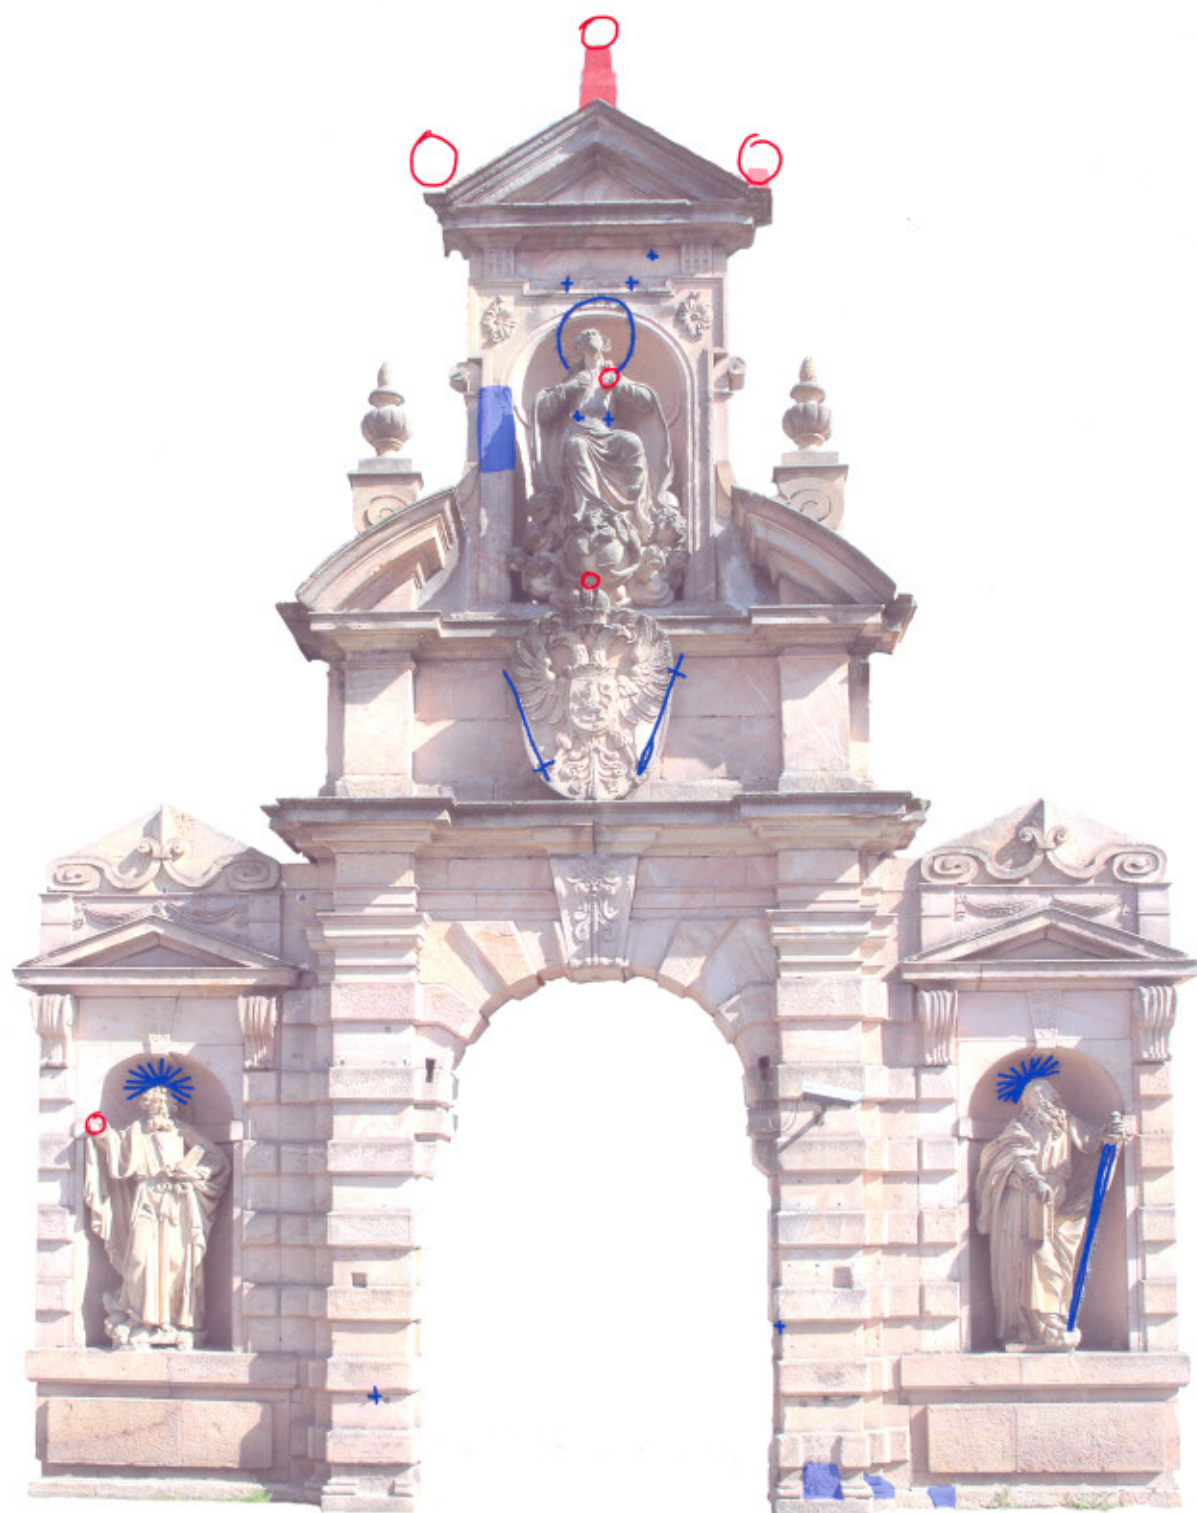
druhá vstupní brána, B2

Druhá, původní hlavní vstupní brána do areálu kláštera opět postrádá stopy po barevné úpravě povrchu, či stopy po razantním čištění (pemrlování). Povrch kamene je pokryt atmosférickými nečistotami, silikátovým filmem a v dešťových stínech jsou sádrovcové krusty, které se místy oddělují od podkladu. Na kameni v horních partiích se projevuje silné bionapadení. Celý objekt druhé brány postrádá jakékoliv prvky zabraňující vsakování dešťové vody do kamene a dožilých spár. Na vrcholovém tympanonu se dochovaly pouze poškozené a staticky narušené soklíky sekané výzdoby. Pod tympanonem v prostoru architrávu mezi tryglify chybí drobná sekaná skulptura, po které tu zbyly pouze stopy nečistot na povrchu kamene a kovové ukotvovací prvky. Na tomto místě můžeme pozorovat původní podobu kamenného povrchu, protože dnes již sejmutá skulptura zřejmě znemožňovala dokonalý přístup k fasádě a pracovníci provádějící v minulosti „čištění“ museli nedostupná místa vynechat.

Dalšími chybějícími prvky jsou část ruky Panny Marie, kovový kříž z koruny císařského erbu z dvouhlavou orlicí a ruka držící klíč u figury sv. Pavla. Rozsáhlé cementové plomby a výplně jsou zejména v horních partiích a to v orámování niky Panny Marie a v horních plochách profilovaných rozeklaných segmentů. V nižších partiích bosovaných stojek brány jsou patrné četné otvory a drobné cementové plomby po cedulích, zvoncích či jiných úpravách jež si vyžádalo 250 let provozu věznice. V těchto partiích jsou také nejlépe patrné trhliny a destrukce kolem „zapomenutých“ kovových kotvících prvků. Koroze se projevuje (i když zatím ne tak dramaticky jako ve spodních partiích) i na masivních táhlech zajišťujících sochu Panny Marie. Veškeré kovové atributy umístěné na výzdobě druhé brány jsou zkorodované a dožilé.

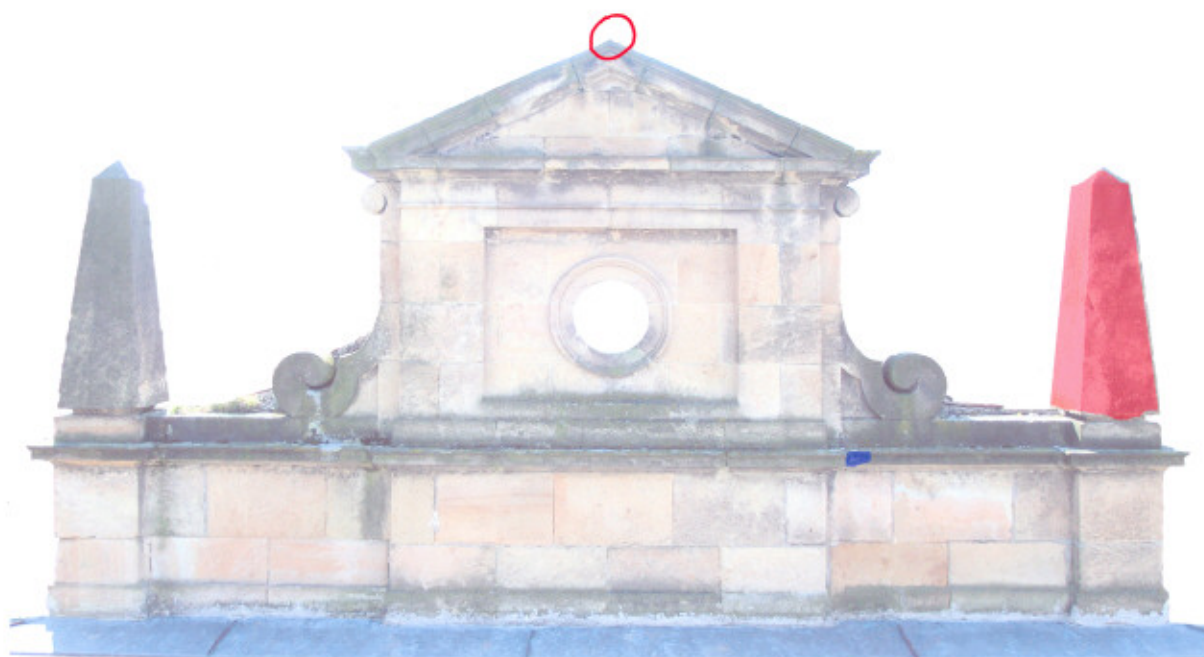
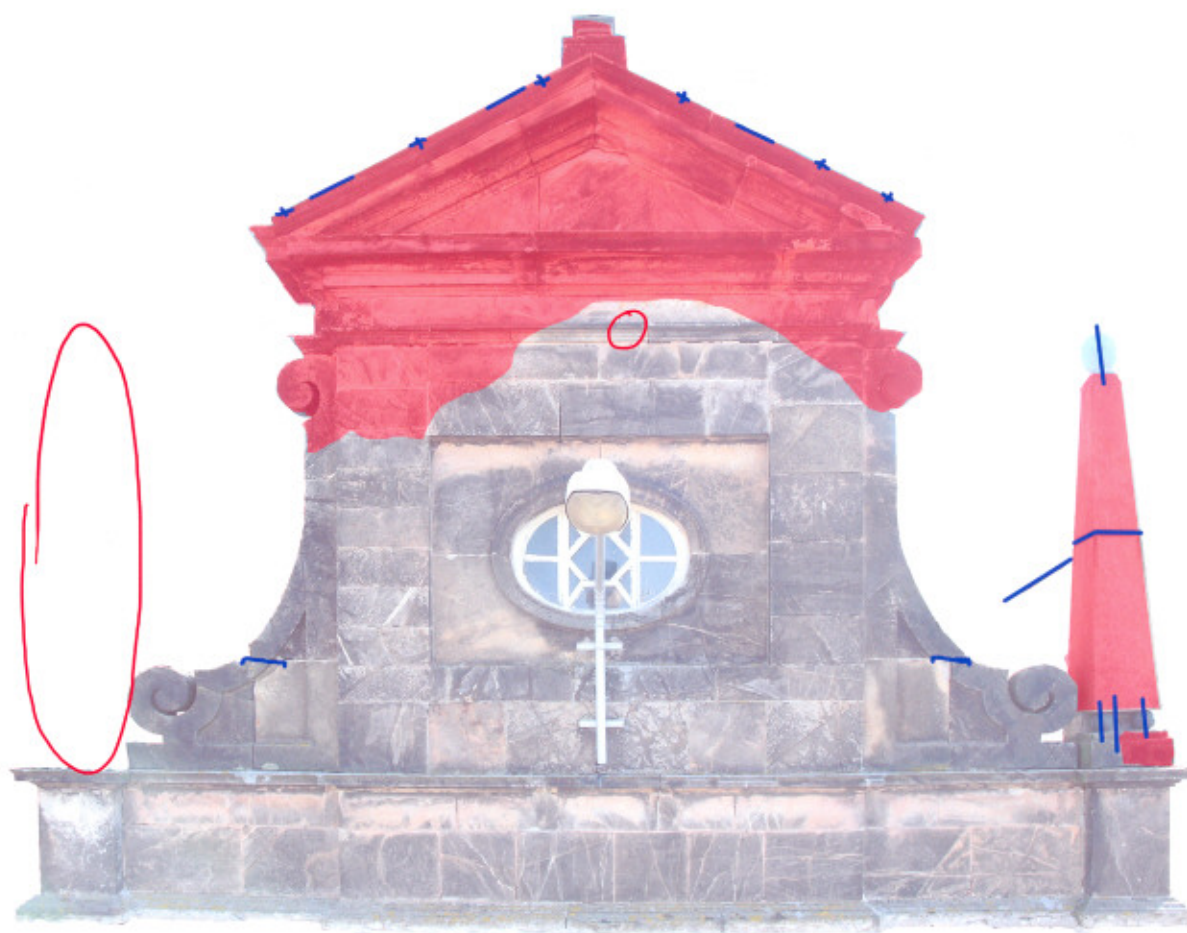
levá strana dvora, malý a velký kamenný štít Š1, Š2

kamenný štít je celý překrytý silným jednvrstevným nástřikem/nátěrem na vápenné bázi. Pod touto vrstvou lze ještě vysledovat vápenný podklad světle šedozelený a zbytky slabé šedivé kompaktní vrstvičky nátěru.

Pískovec je pod nátěry pemrlovaný. S největší pravděpodobností chybí na vrcholu tympanonu kamenný kvádrový soklík v němž byl osazen kovový vrcholový klenot. Tento prvek se opakuje na všech ostatních zkoumaných prvcích, pouze zde chybí a prostor původního osazení je překryt oplechováním.

Štít má oplechování jen na stříšce tympanonu. Velké destrukce se objevují tam, kde oplechování či jiné opatření chybí, a kde se voda vsakuje do hmoty kamene (např. boční nekryté kamenné bloky pod obelisky nad římsou). Místa kudy voda do kamene zatéká jsou jasně viditelná a vyzorovatelná díky vymytým stopám v nátěru a díky již zmíněnému poškození. V těchto místech je stav kamene havarijní.

V kameni se objevují trhliny (viditelné hlavně na obeliscích, kde kopírují směr sedimentace). Místa, kde je vymytý vápenný nátěr, pokrývá silná vrstva lišejníků a řas. Vyskytují se i vyšší formy rostlin.

levý velký boční štít je ponechaný bez povrchové úpravy. použitý kámen (z lomů v jičínském okolí) postupem času zdegradoval a projevily se něm typické žilky způsobené rozdílnou odolností sedimentačních vrstev. Na kameni se projevuje silně bionapadení. Povrch kamene je pokrytý silikátovým filmem, v dešťových stínech jsou sádrovcové krusty, které se místy oddělují od podkladu, levý obelisk byl demontován a otvor po čepu byl zatmelen.

Samotný štít je složený z pohledového kamenného pláště osazeného na cihlovém zdivu. Kamenný plášť spojený dohromady kramlemi má rozdílné vlastnosti od vyzdřeného jádra, z toho důvodu je možné zaznamenat lehké posouvání pláště směrem do dvora. Stav této části výzdoby je proto nutné označit za havarijní.

Kamenný štít není vůbec chráněn proti srážkové vodě. Zatékání vody do kamene a zdiva jen podporuje výše uvedené odtrhávání pláště a jeho posuny.

Na štítu se zachovala zřejmě původní plechová bání na železném trnu, který koroduje a tím zvětšuje svůj objem, což se projevilo na kamenném bloku, do kterého je trn kotvený, odtržením části kamene.

Základna pravého obelisku je zajištěná dvěma kousky ocelového I profilu a kovovým táhlem ukotveným do krovu. Toto zajištění je nicméně spíše symbolické a v podstatě nefunkční, protože obelisk je v patě prasklý (je na hlavním středovém silném čepu a čtyřech menších – všechny na relativně malé ploše) vlivem koroze kovových čepů. Stav tohoto prvku je havarijní a hrozí bezprostředním zřícením. Čtyři ozdobné koule v rozích obelisku jsou z blíže neurčené měděné slitiny, skrz koule probíhá železný čep zalitý olovem. Čepy byly zalévány na místě, nalévací otvory jsou na bocích obelisku cca 12 cm od hrany.

Současnou havarijní situaci navrhujeme řešit revizí stávajícího kotvení (výměna kovových prvků, doplnění chybějících armatur apod.), vyspárováním kamenných bloků a oplechováním exponovaných ploch. V ideálním případě by mělo dojít k rozebrání uvolněného kamenného pláště, revizi cihelného jádra štítu a opětovného osazení kamene.

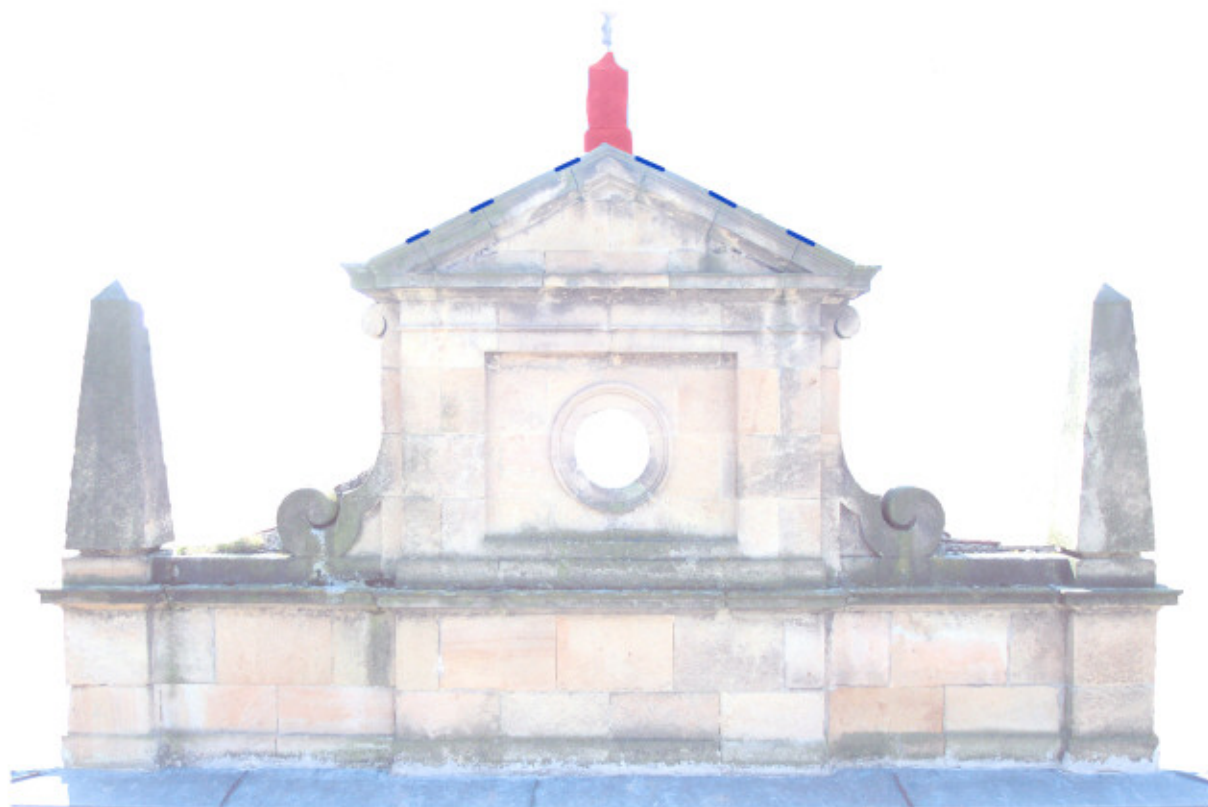
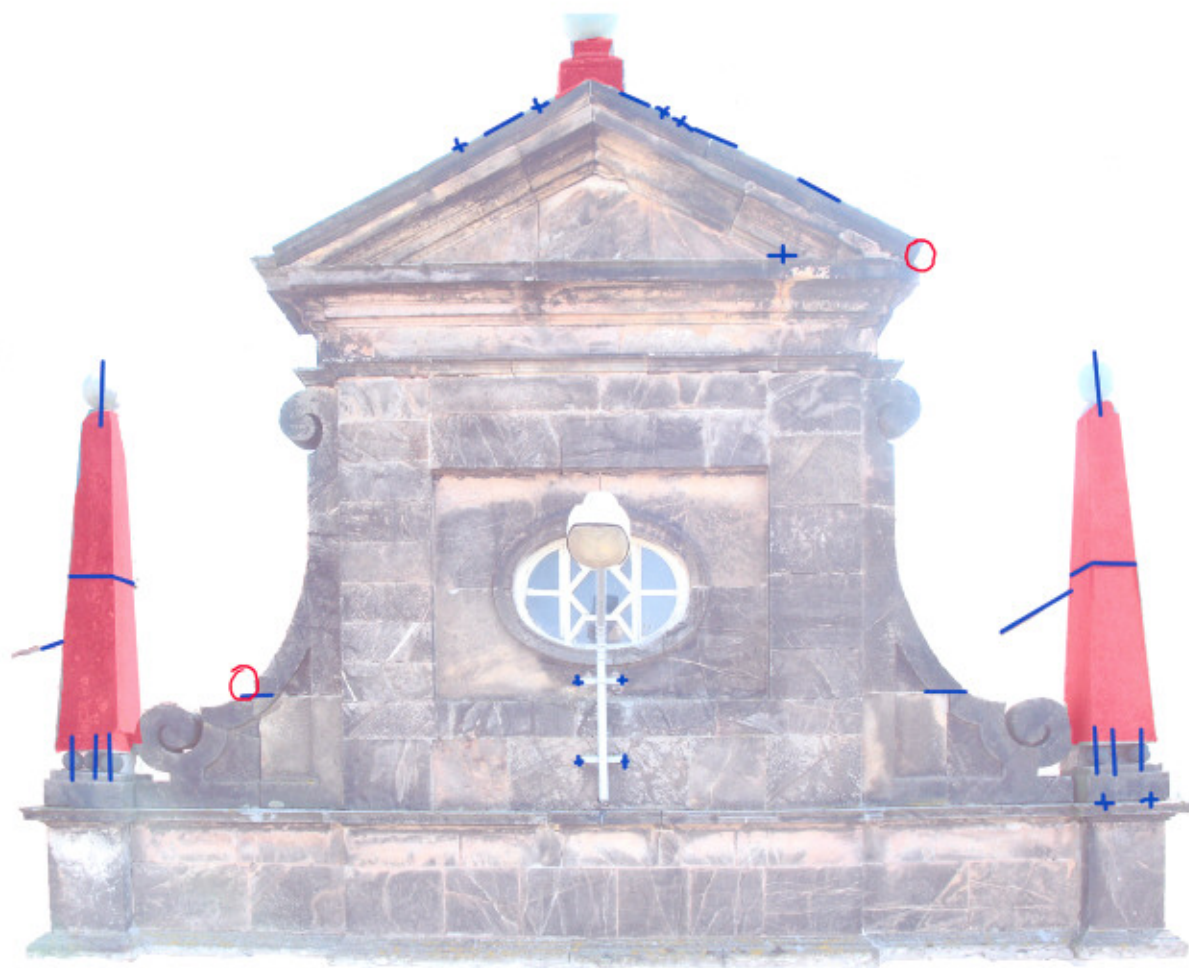
pravá strana dvora, malý a velký kamenný štít Š3, Š4

na pravém velkém štítu je situace shodná jako u štítu Š2. Má ještě oba obelisky (jen levá malá bání je mladší z nastříhaných proužků plechu nikoliv jako původní ze dvou tepaných plechů). Obecně je také z velké části dožilý a vyplavené spárování (zřejmě i díky absenci oplechování).

Stav dolních partií obou obelisků je již delší dobu kritický a tak v nedávné minulosti došlo k podkládání a zajišťování základů obelisků pomocí dřevěných trámů a podezdění. Stav je rovněž havarijní a hrozí zde bezprostřední zřícení obelisků.

Jižní malý štít je oproti severnímu bez nátěrů, za to zcela postrádá oplechování. Je na něm vidět vliv dlouhodobého působení vlhkosti (absence plechů, zatékání vody apod.). Nese znaky dlouhodobé neúdržby (silné bionapadení – traviny).

V dešťových stínech jsou sádrovcové krusty, které na povrchu kamene vytvářejí puchýřky. Ty se na některých místech otevírají a části krusty i s povrchem kamene odpadávají. Na exponovaných plochách lze mluvit o tzv. biokrustě – bionapadení v kombinaci se silikátovým tmavým filmem.

Celkově je tento štít v relativně dobrém stavu.

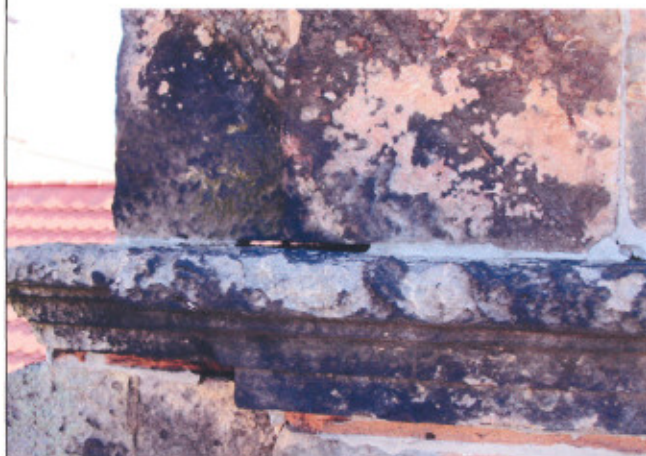
silikátový film – důlková koroze

Tmavý silikátový film pokrývá prakticky celý povrch kamenných částí fasády. Vytváří se především na exponovaných místech. Uzavírá povrch kamene a snižuje jeho paropropustnost. Následně se podílí na oddělování a odpadávání povrchových vrstev.

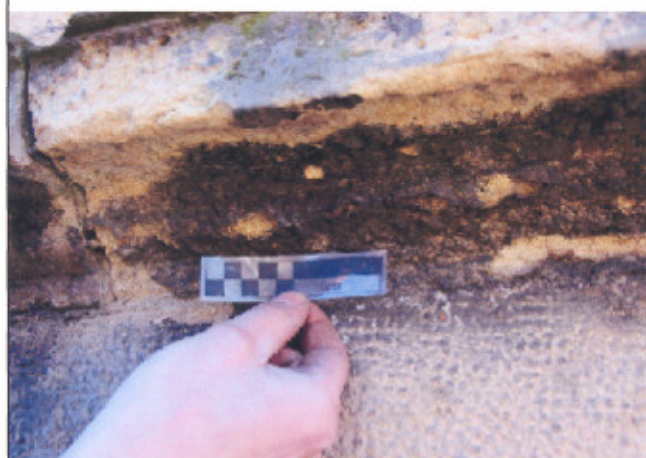
sádrovcová krusta

Sádrovcové krusty se vytvářejí především v dešťových stínech (na snímku římsa). Na místech, která nejsou tak intenzivně oplachována deštěm. Krusta rovněž uzavírá povrch kamene.

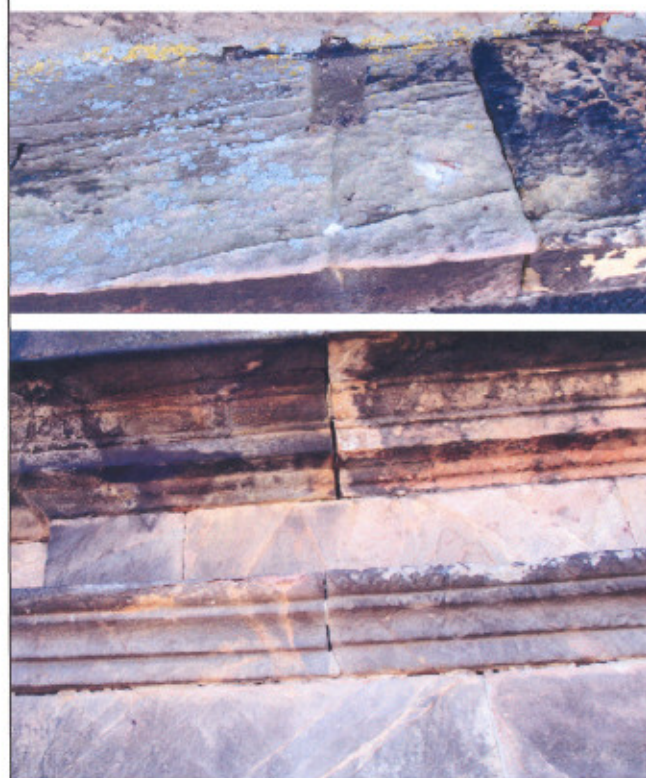
degradace heterogenního materiálu

Použitý pískovec je heterogenní a jeho jednotlivé složky jsou různě odolné povětrnostním podmínkám.

Na horním snímku kamenný reliéf uvnitř tympanonu vytvořený díky rozdílné odolnosti různých složek kamene povětrnosti. Dole pohled na částečně erodovaný kámen. Reliéf ještě není tak výrazný, rozdílná místa se projevují spíše barevně (žilkování).

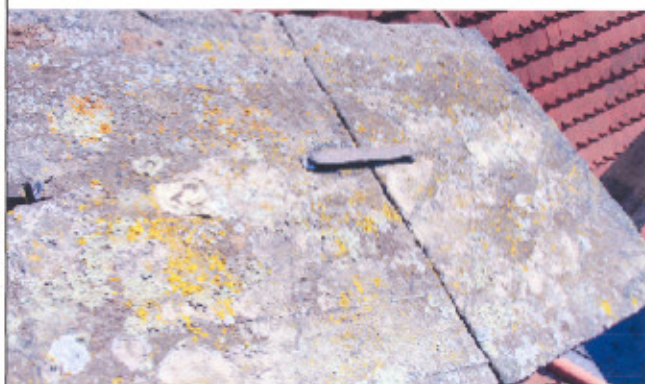
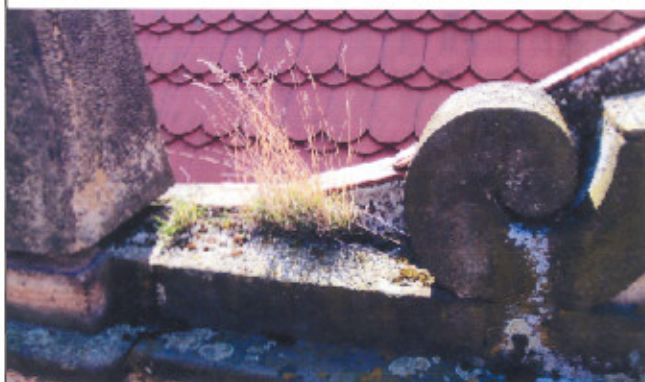
bionapadení

Na povrchu kamene se vytvořily vhodné podmínky pro růst vegetace. Na snímku kameny z vrchní plochy štítu, na kterých je zelená řasa, lišejníky a místy lze pozorovat i mechy a traviny (dole).

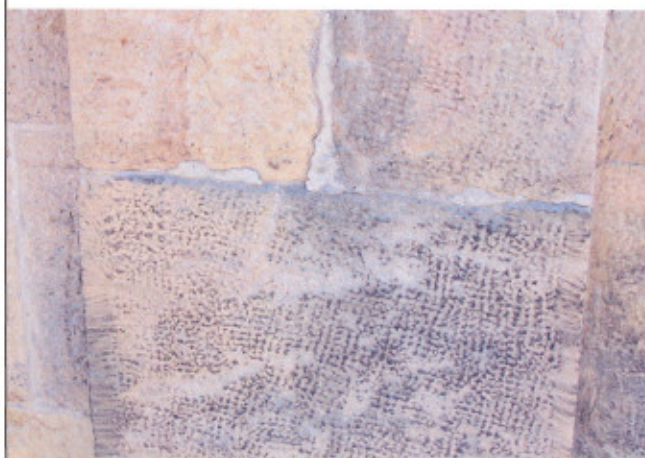
přesekaný povrch

V minulosti byl povrch kamene "obnoven" přesekáním resp. pemrlováním. Taková úprava nenávratně zničila původní povrch kamene (odstranění patiny, zvětšení měrného povrchu, větší špinitelnost, rozrušení povrchu atd.) a narušila autenticitu památky.

Na snímku pemrlovaná plocha se zbytky původního povrchu (tmavší místa).

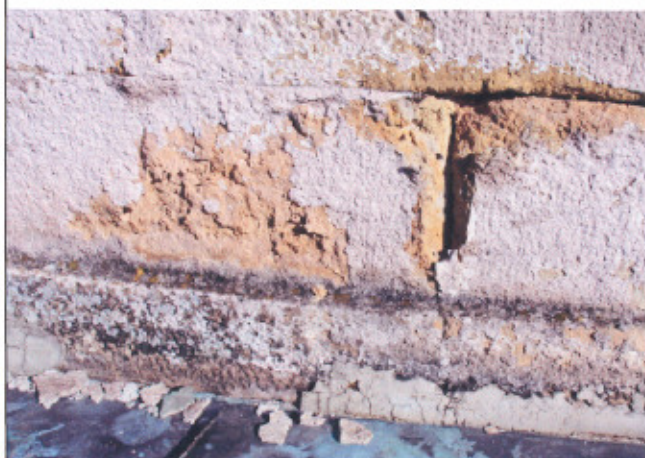
zatékání vody, poškození mrazem

Kamenné štíty nejsou z velké části chráněné proti srážkové vodě. Ta vniká do hmoty kamene a způsobuje další destrukce. V zimních měsících dojde k zamrznutí a vzniklý led začne trhat podpovrchové části kamene (viz foto).

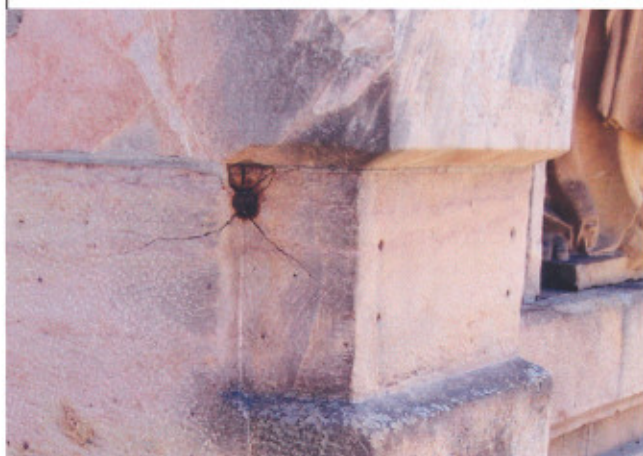
koroze kovových částí

Kovové prvky (kotvy, kramle, očka apod.) kotvené do kamene jsou často zkorodované. Koroze zvětšují svůj objem a tím vzniká silný tlak na okolní kámen. V krajním případě dochází k roztrhání kamenného bloku a vzniku prasklin (viz foto)
