STATICKÝ POSUDEK OBJEKTU STRÁŽNÍ VĚŽE Č. 4 V VĚZNICE VŠEHRDY

Areál nápravného zařízení

(stav k 15. 11. 2017 v rámci místního zetření předemtné stavby)

V Chomutov 10. 12. 2017

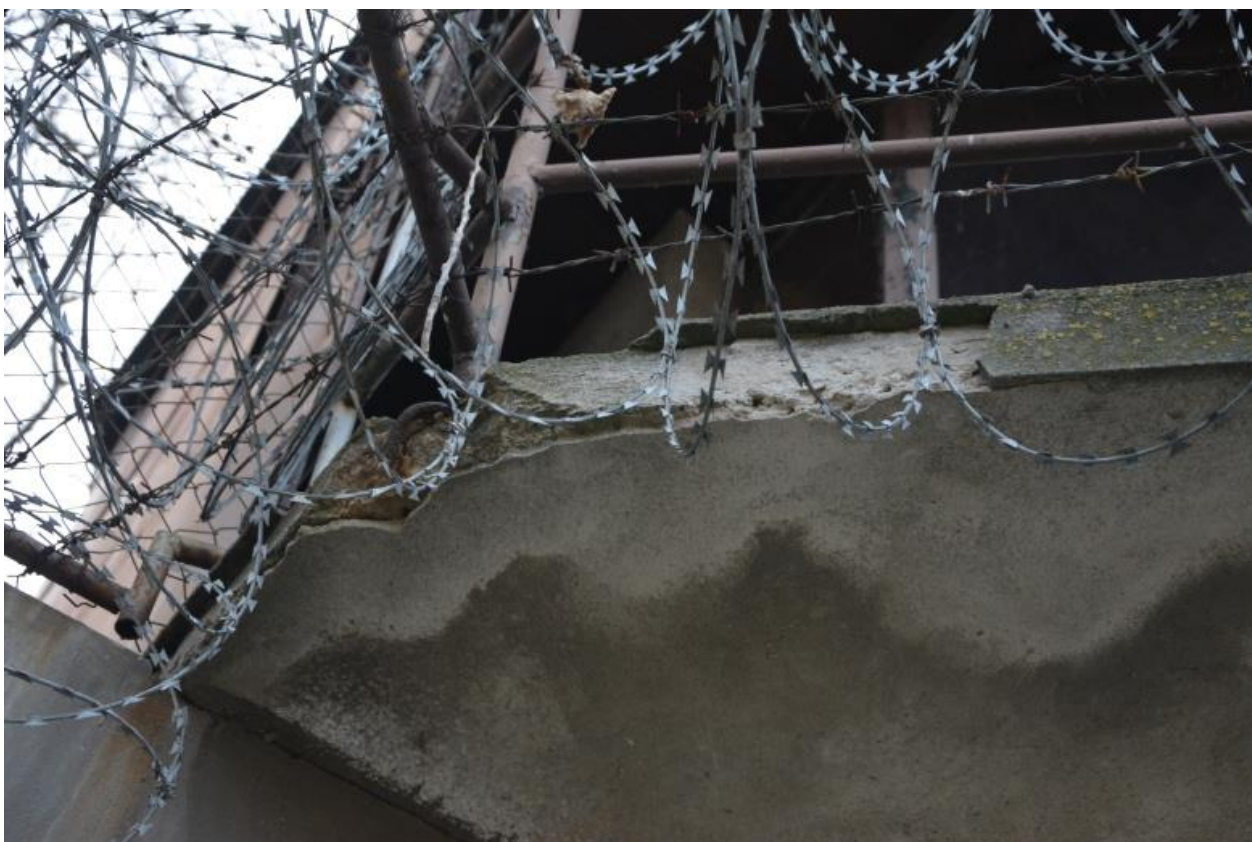
Pro úplnost je nutno dodat, že vlastní objekt nebyl od doby jeho postavení nikdy opravován ani lokálně sanován. Betonové konstrukce ochozu již rovněž jeví známky degradace, p edevzím vlivem povětrnosti hlavně v zimním období, kdy nejsou náležitě ozeteny detaily kotvení ocelové konstrukce zábradlí, právě proti lokálnímu zatékání.

Foto 2.: Narušený okraj ocelobetonové krakovací desky v jižní části

REPOL Malta reprofilační s vlákny (oprava betonové konstrukce krakorcové desky ochozu)

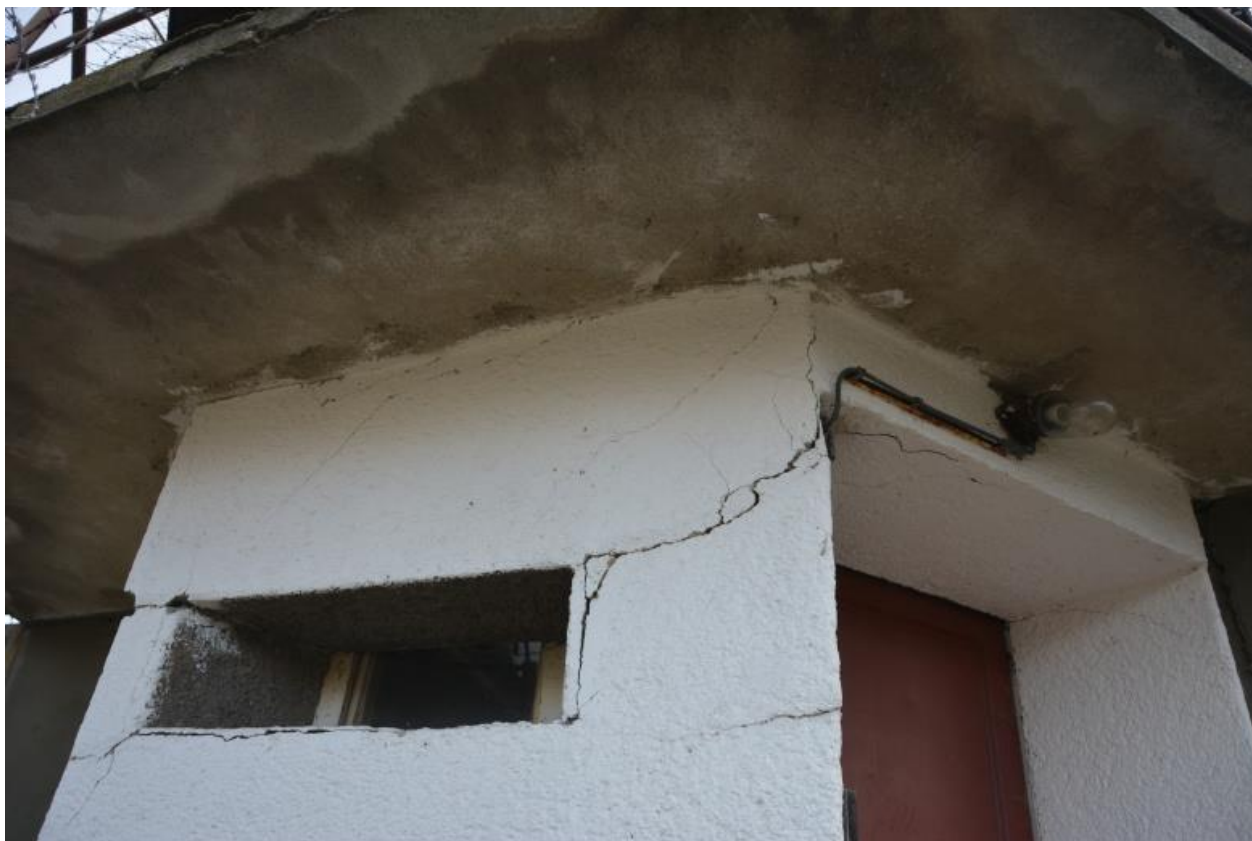
Foto 3.: Výrazná trhlina od parapetu okenního otvoru k nadpraží otvoru dveří (vstup)

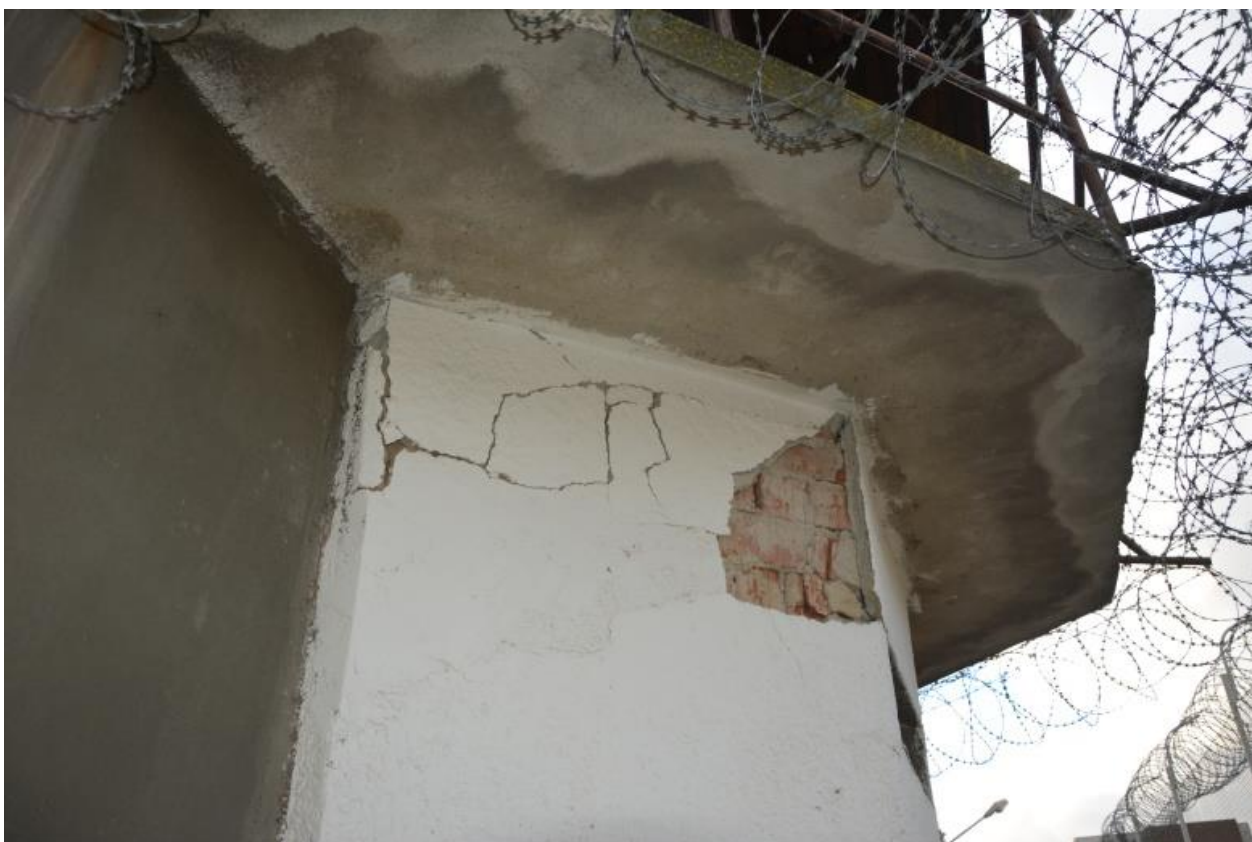
Foto 4.: Další trhlina v obvodové stěně a silně narušená vnější omítka

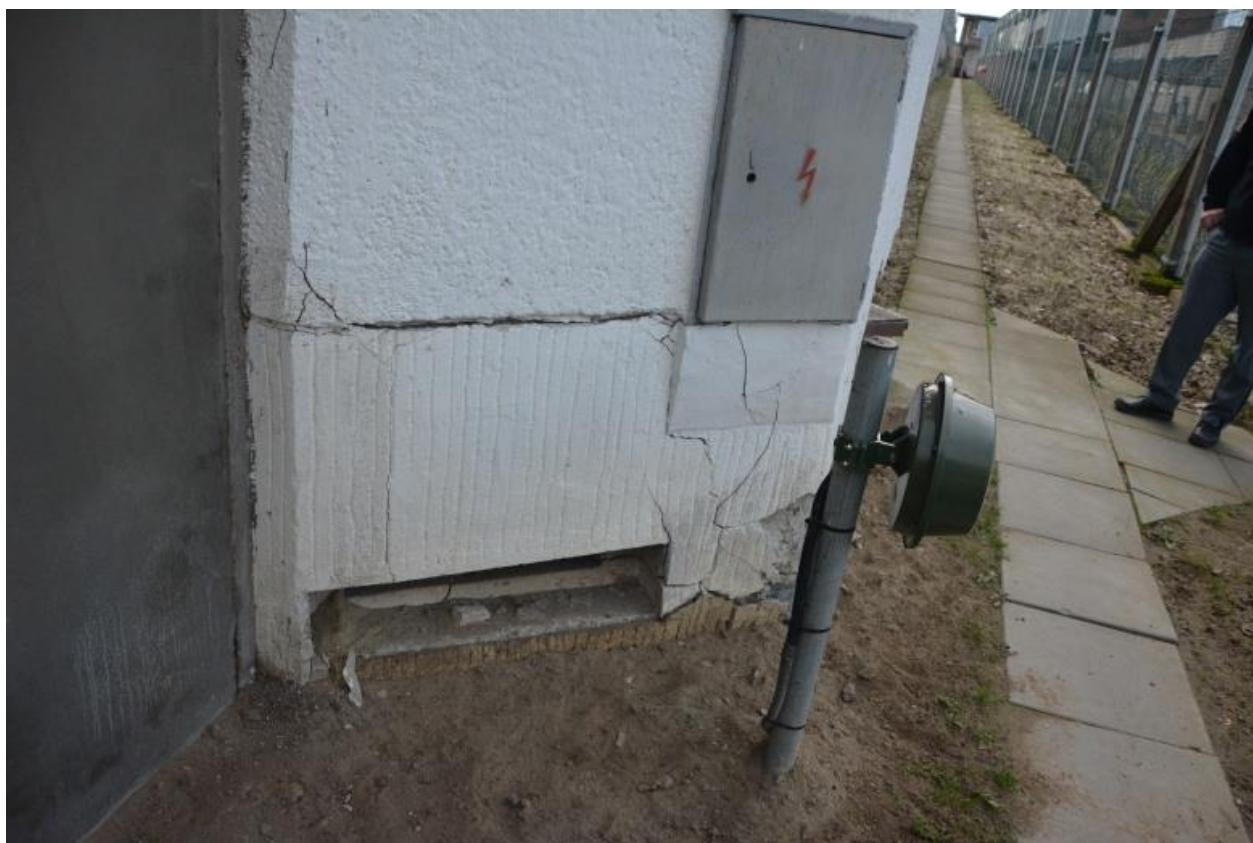
Foto 6.: Narušení nad terénem, především u meziokenních pilířů

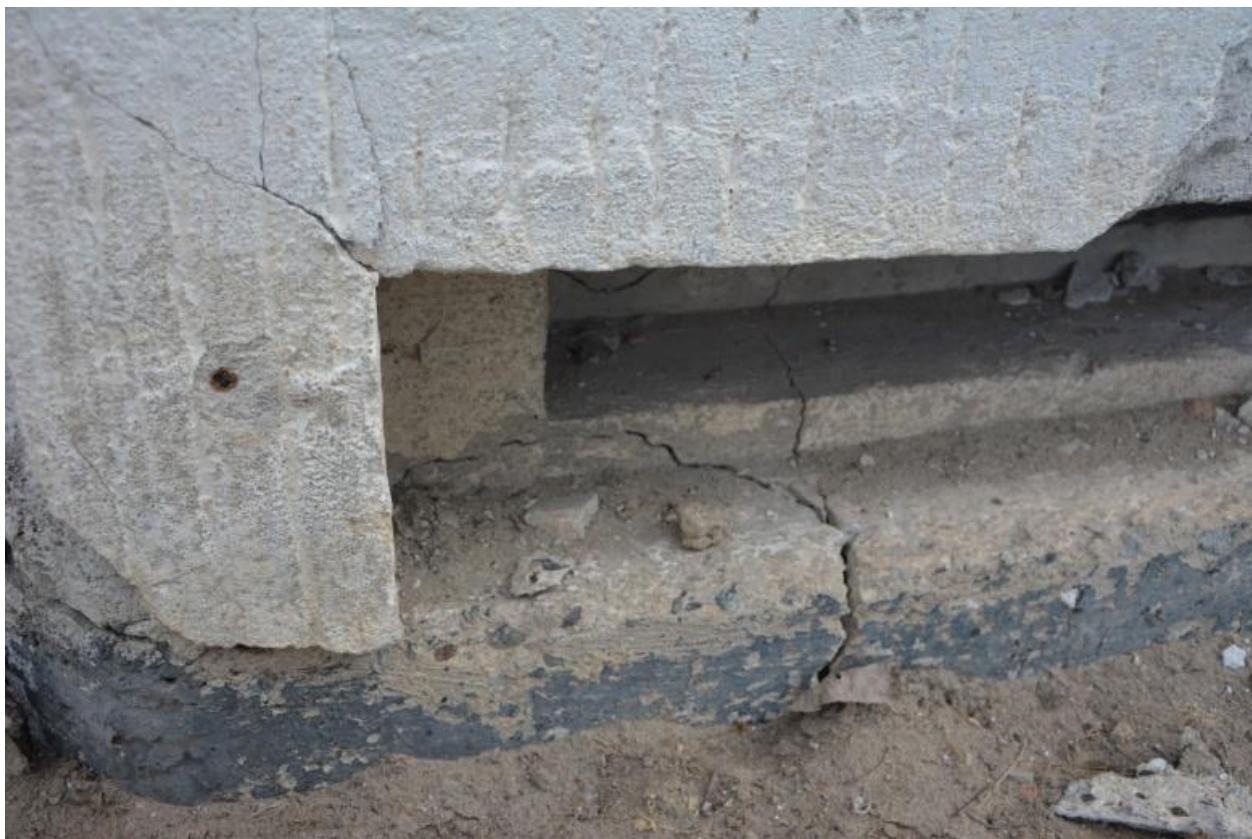
Foto 7.: Bližší náhled na naruzené betonové suterénní zdivo

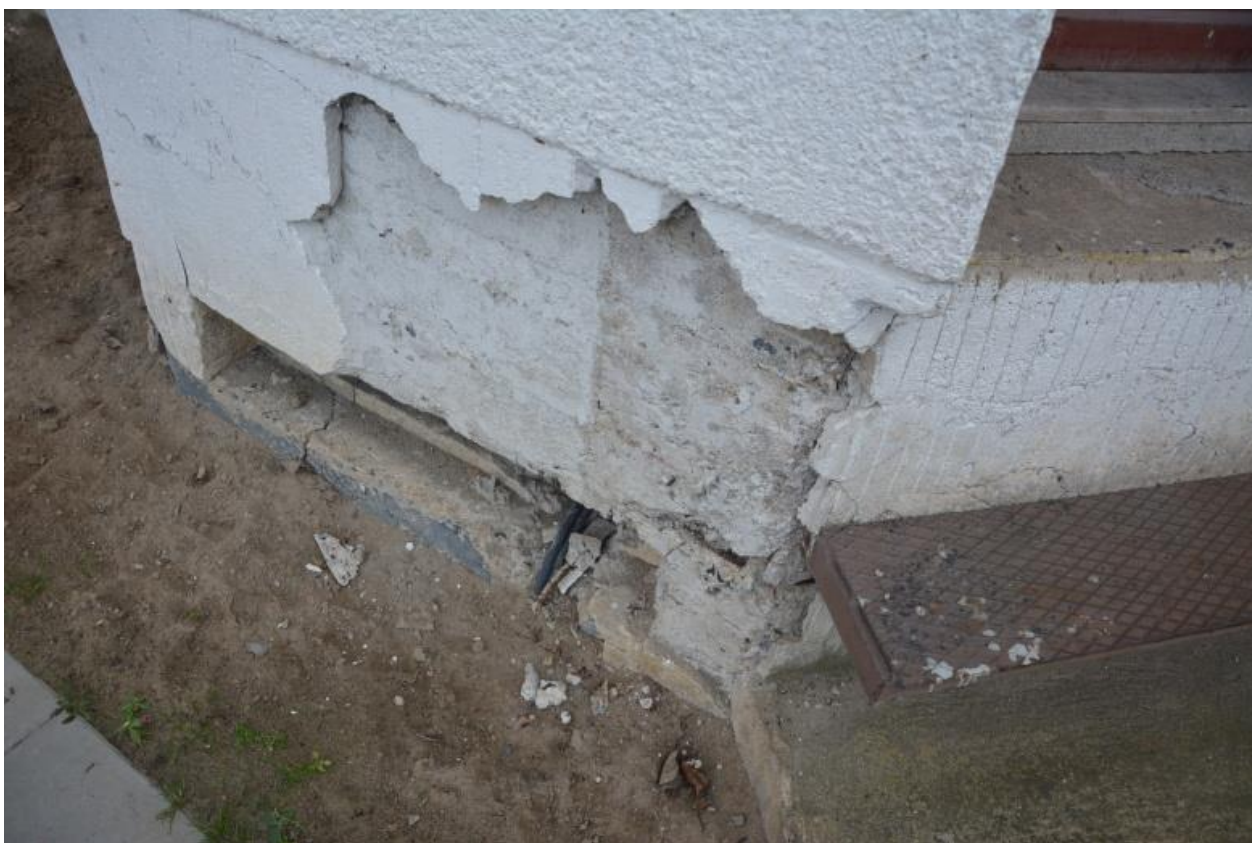
Foto 8.: Narušení omítky obvodového zdiva a trhliny v konstrukci

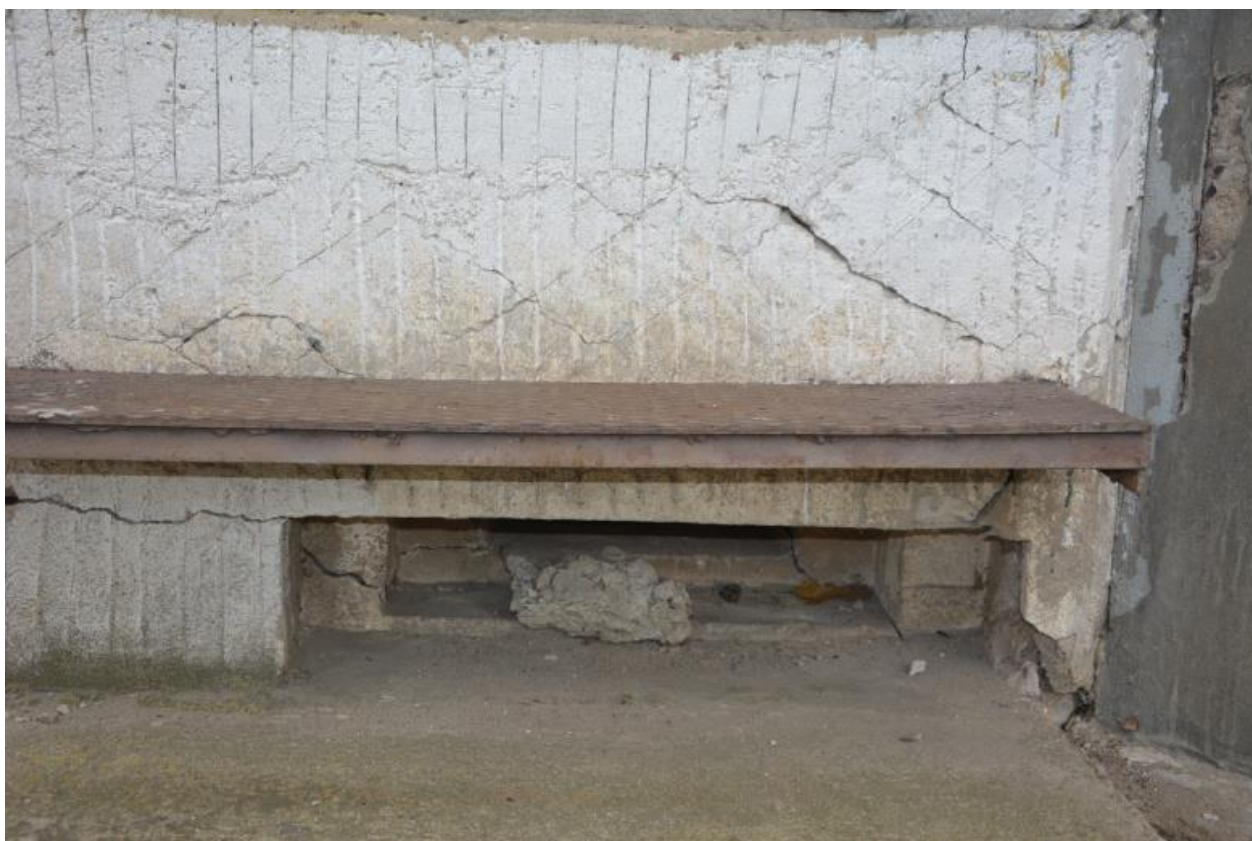
Foto 9.: Další lokální naruzení u otvoru pod vstupními dveřmi

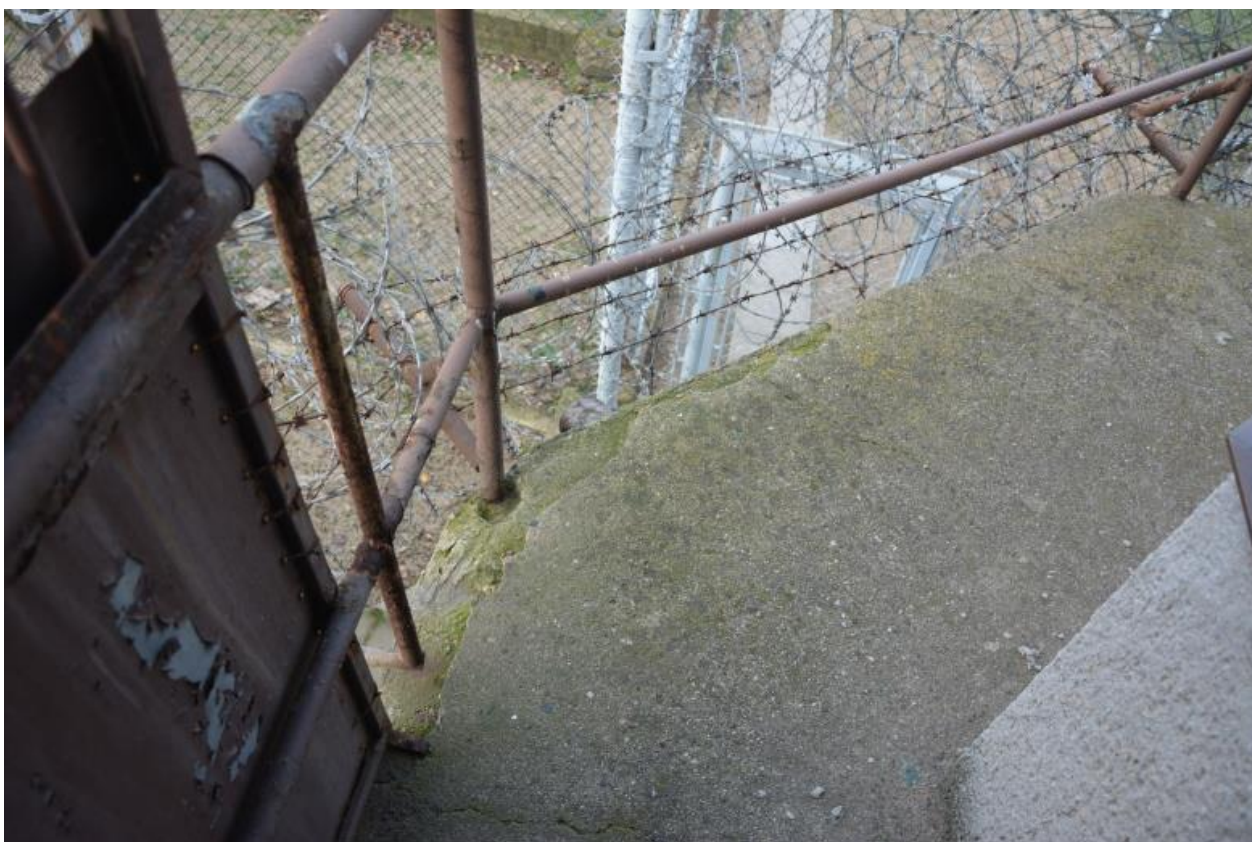
Foto 10.: Pohled na erodovaný povrch podlahy venkovního ochozu

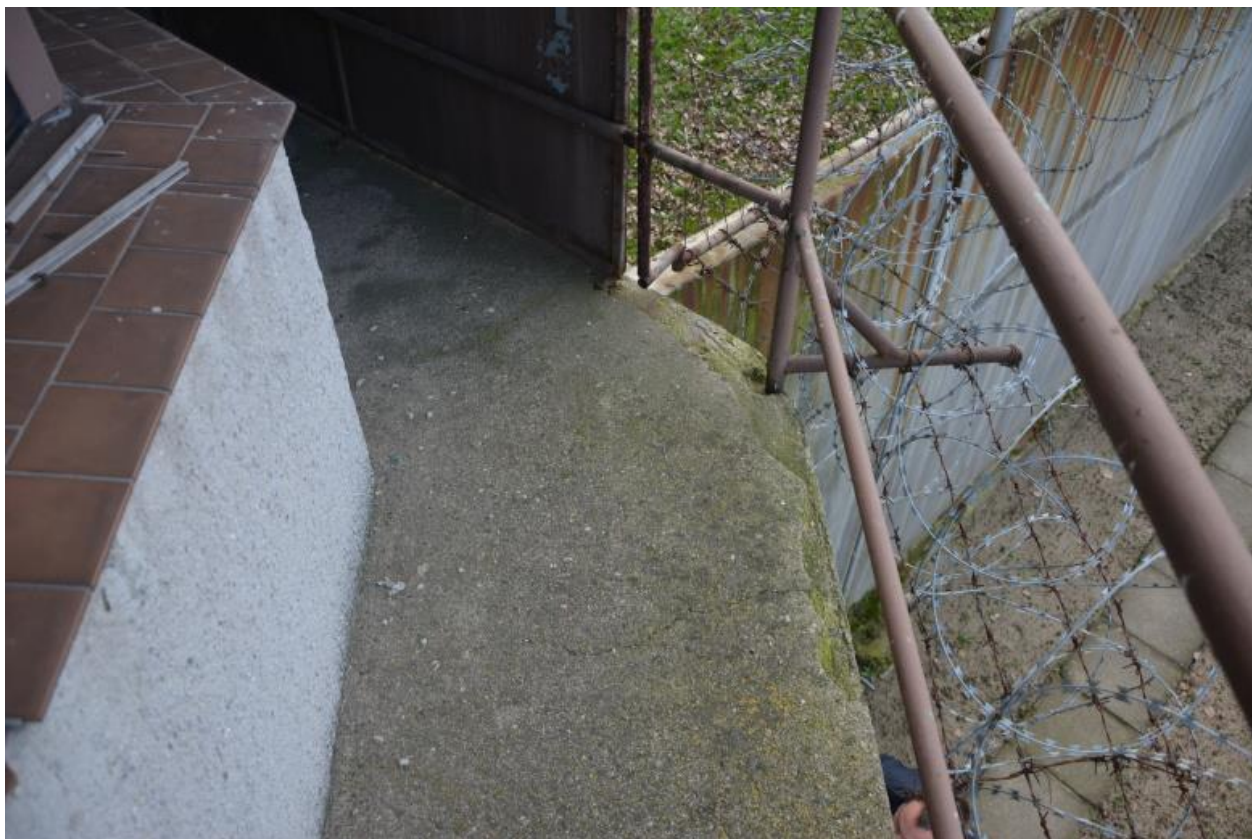
Foto 11.: Pohled na erodovaný povrch podlahy venkovního ochozu (jiné místo)

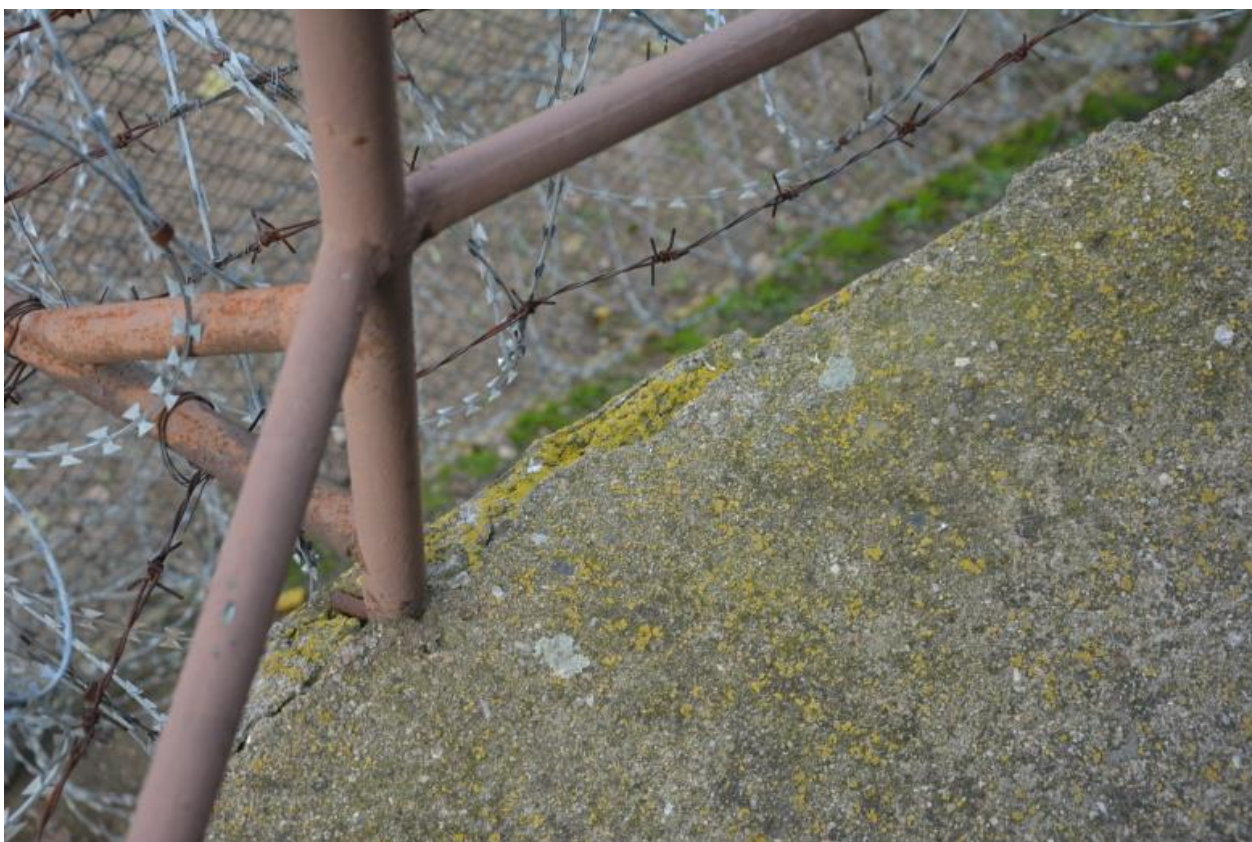
Foto 12.: Bližší náhled na tuto poruchu

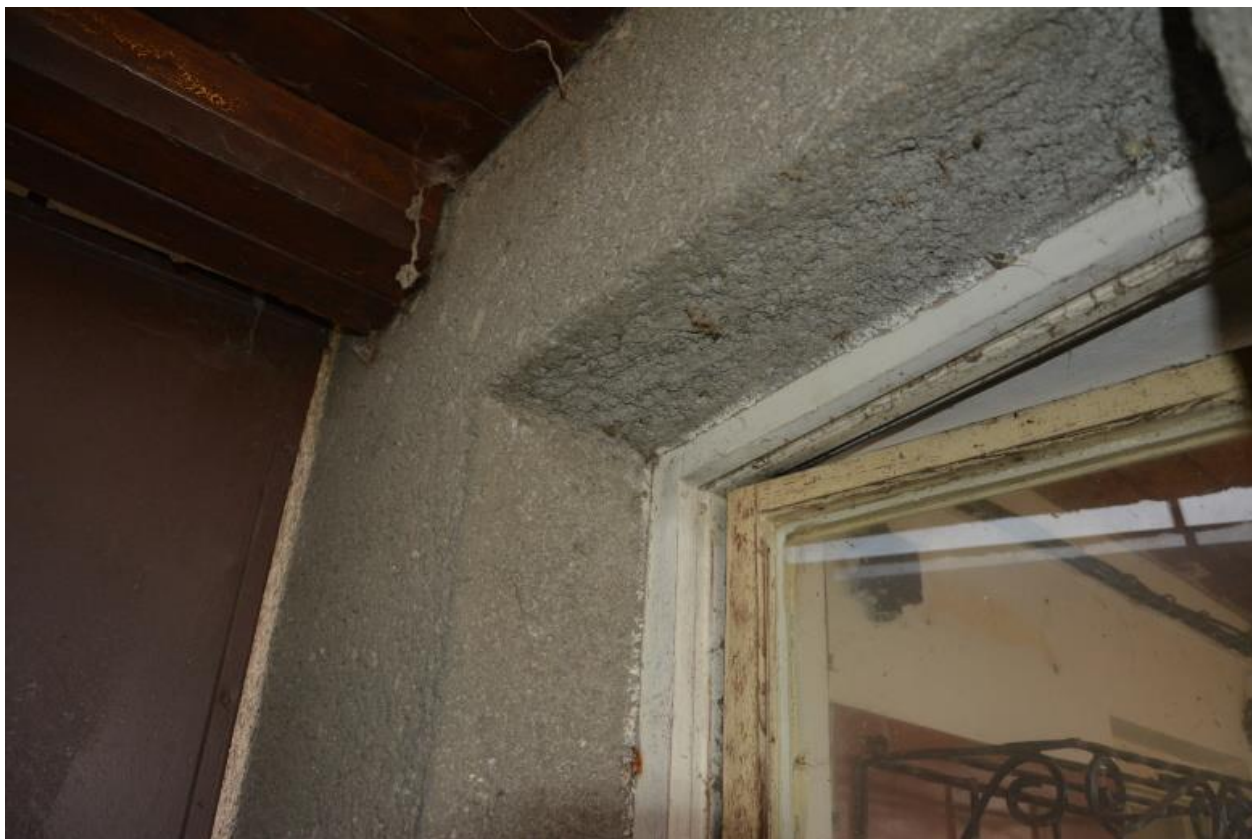
Foto 13.: Viditelná nenarušená nadpraží (2. nadzemní podlaží)

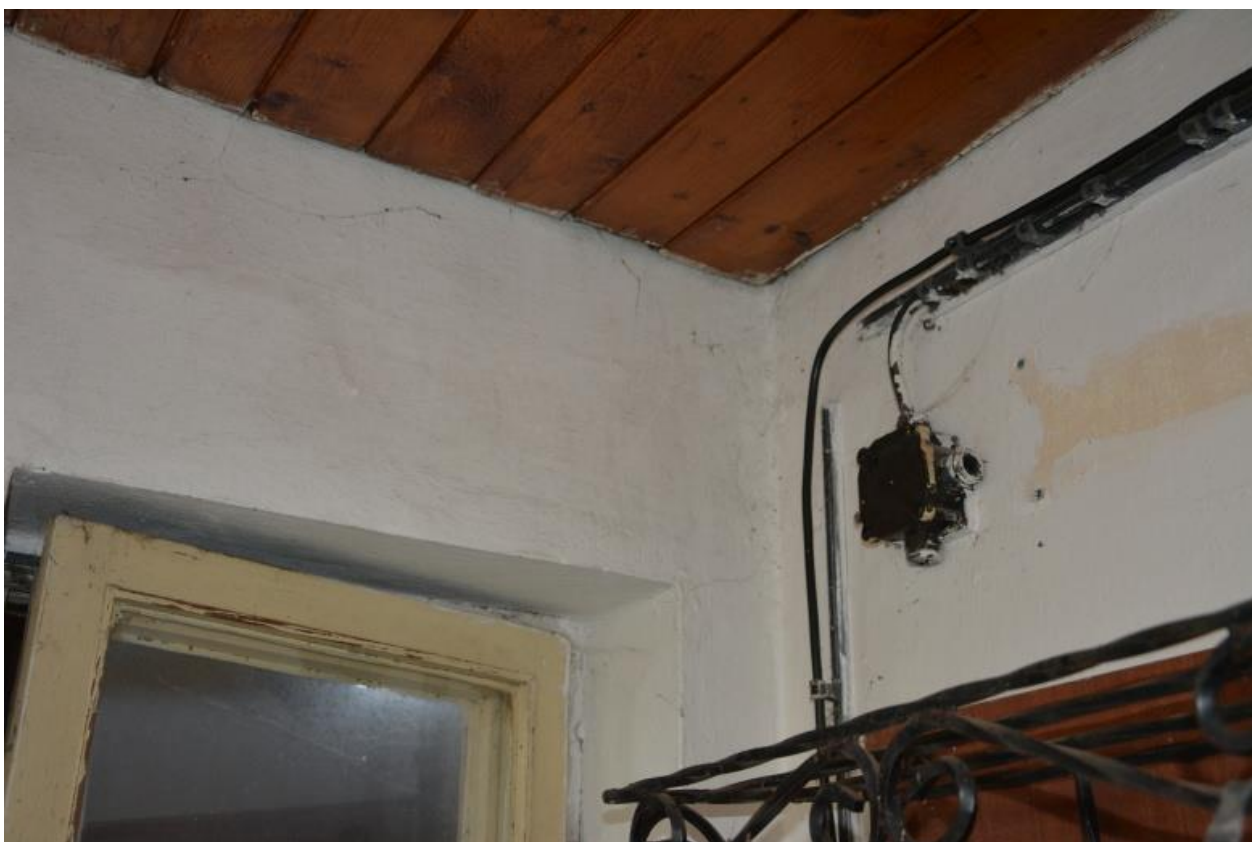
Foto 14.: Viditelná nenarušená nadpraží (z vnitřní strany . pohled z interiéru)

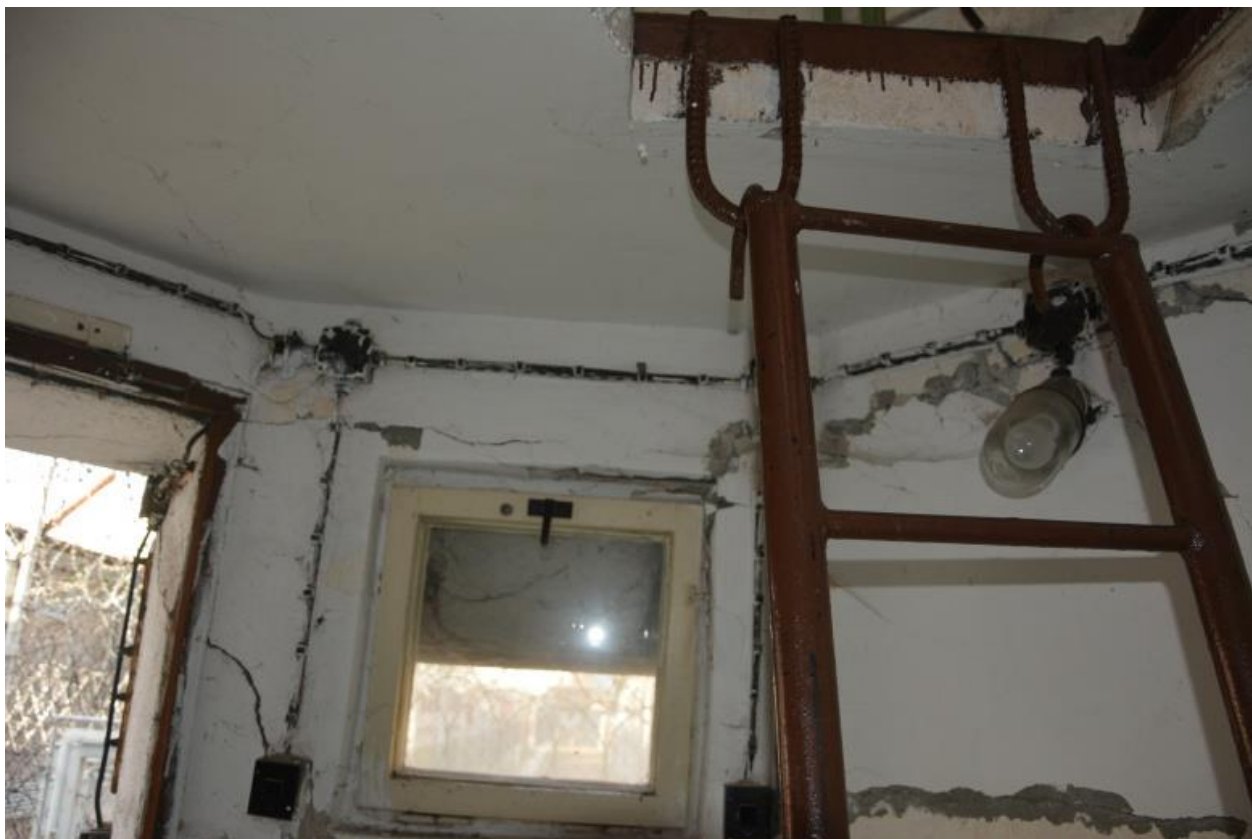
Foto 17.: Souvislá trhлина od nadpraží vstupních dveří až k zikmému lomu obvodové stěny (1.N.P.)

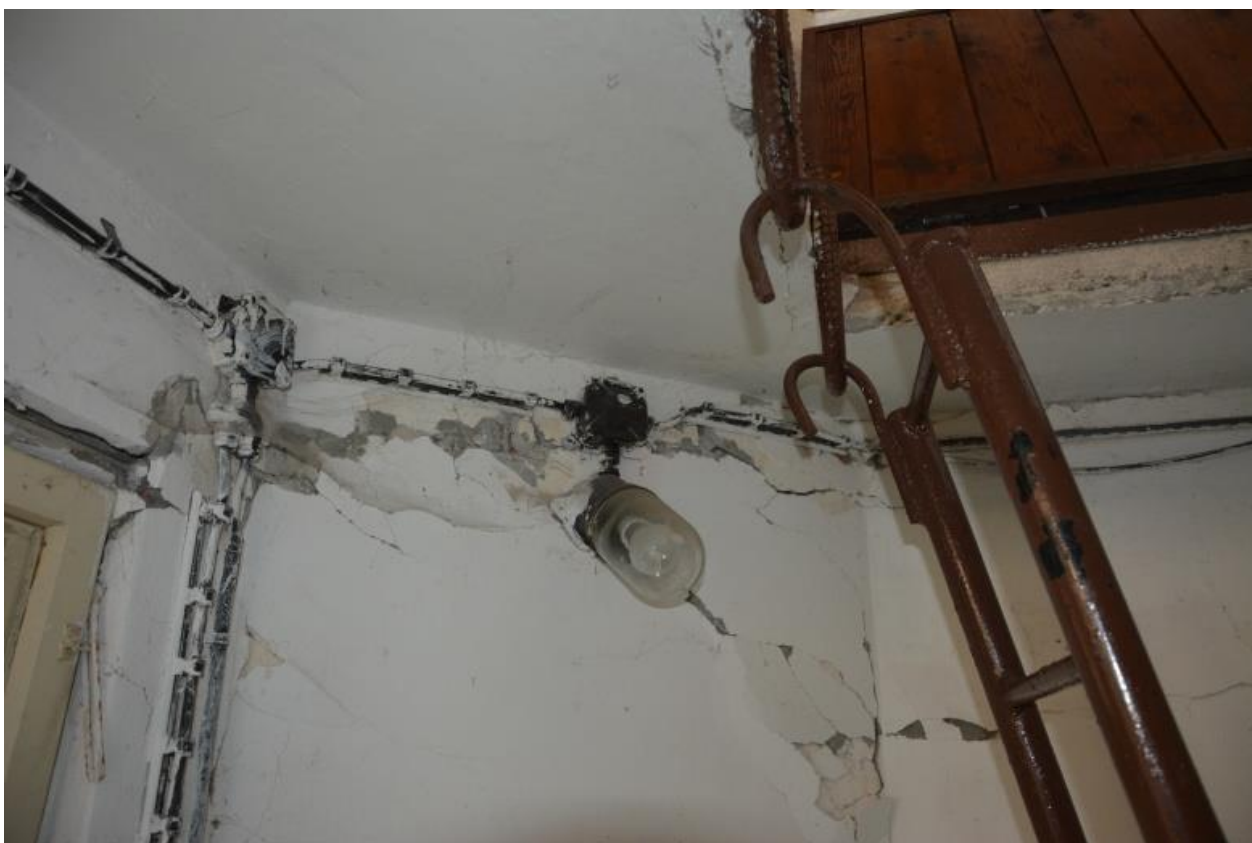
Foto 18.: Svislé pokračování této trhliny

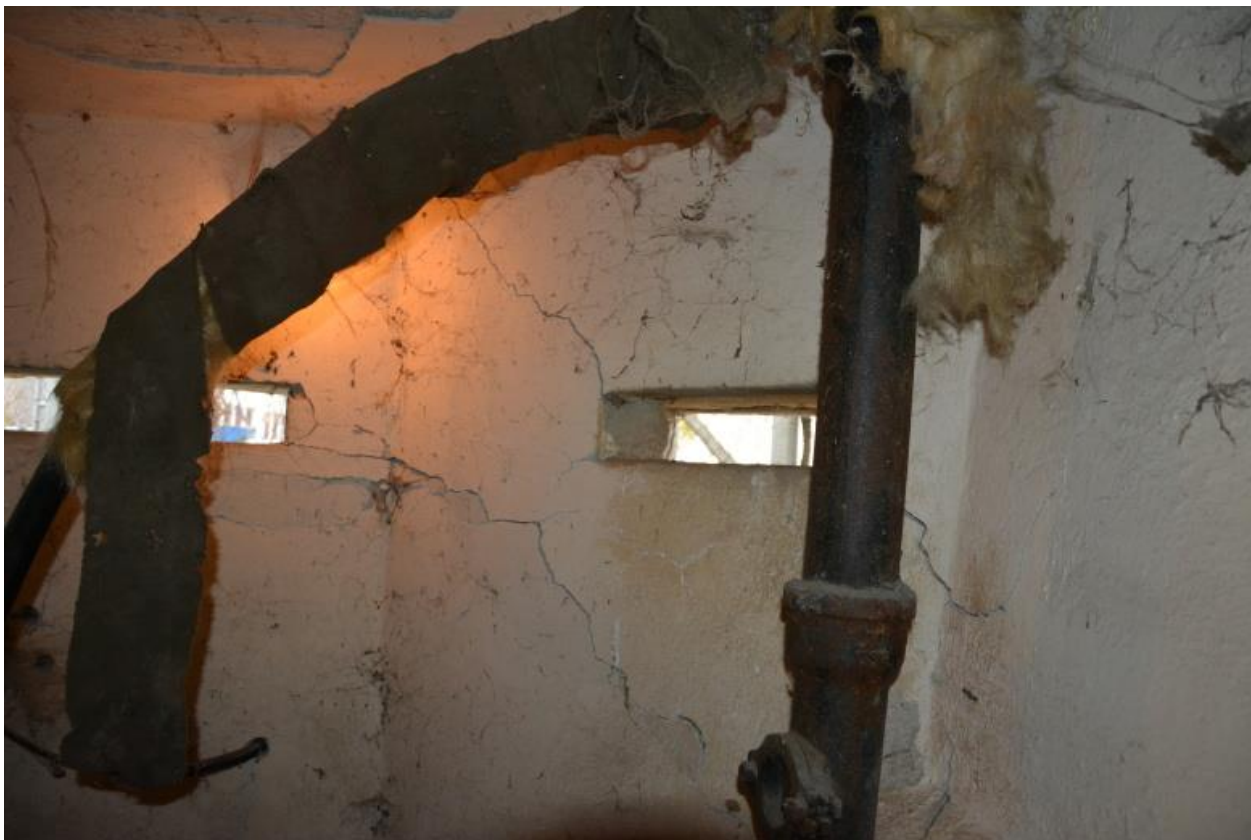
Foto 20.: Suterénní betonové zdivo, rovně naružené trhlinami

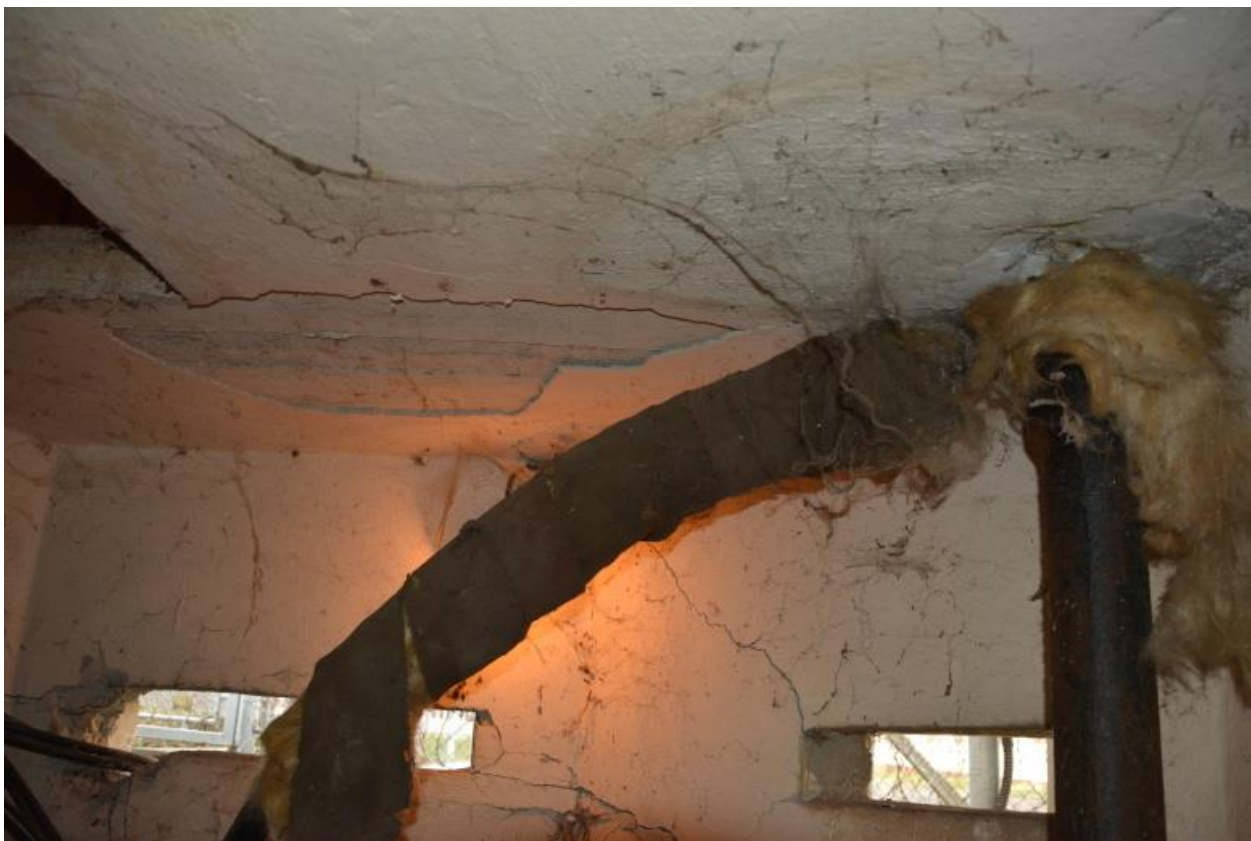
Foto 21.: Stropní konstrukce nad suterénem, rovněž s lokálními trhlinami

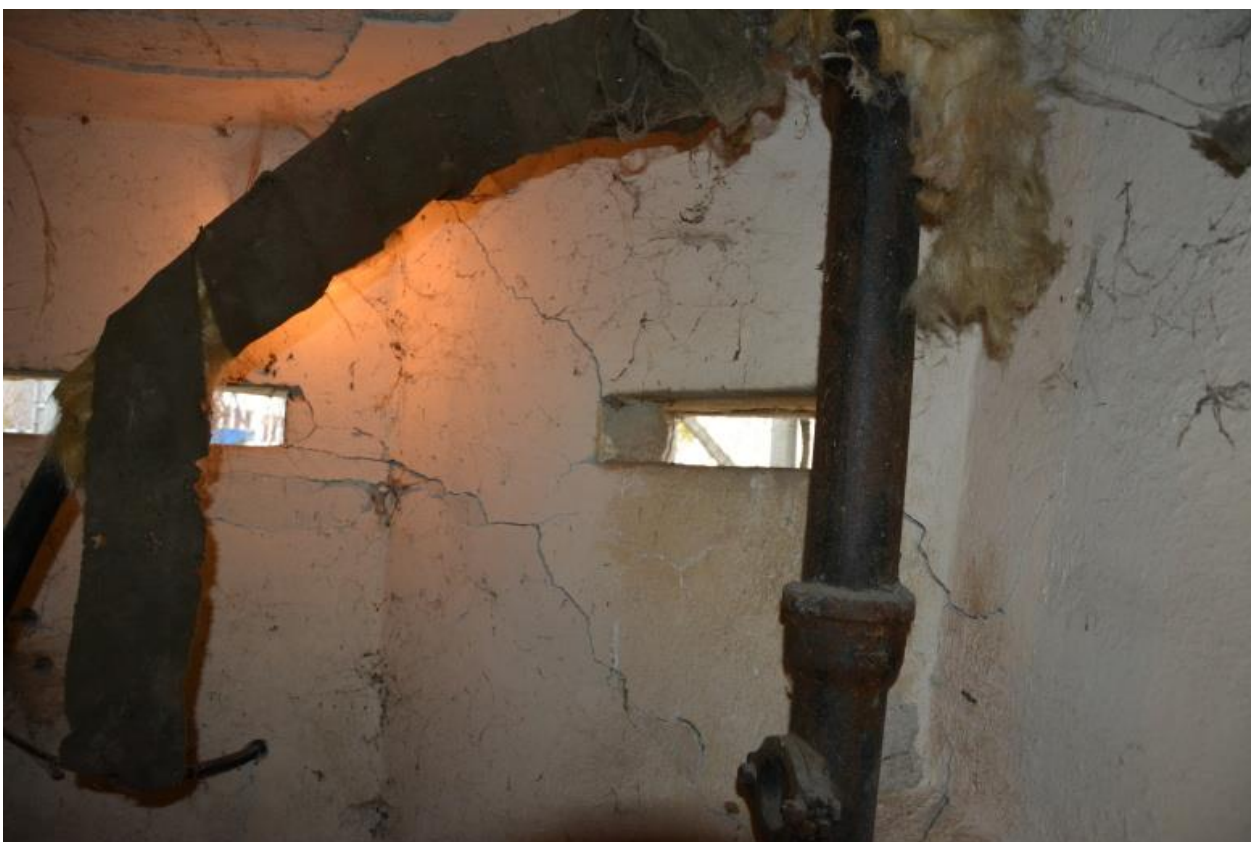
Foto 22.: Přímý náhled na velké trhliny a narušení obvodového zdiva suterénu
