Investor : Vězeňská služba ČR  
Vazební věznice Liberec,  
Pelhřimovská 3, 460 62 Liberec

Stavba : Areál Vazební věznice Liberec  
**Statické poruchy objektu komína**

## STATICKÝ POSUDEK

Teplice 02/2012

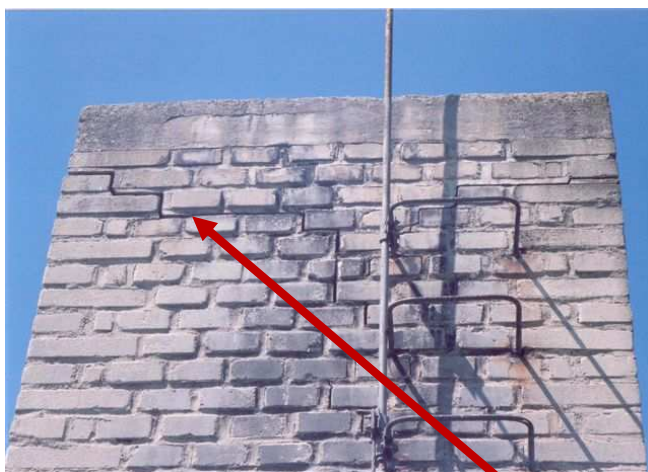
Jedná se o patrné **vypadávání malty ve spárách mezi jednotlivými vrstvami plných pálených cihel a v horní části mezi vrstvami vápenopískových cihel.**

**V těchto spárách se tvoří trhliny, které se postupem času rozevírají.** Jejich šířka dosahuje místy až 10mm.

*Stav konstrukce z roku 2005*

Porovnáním stavu komínového tělesa z období let 2005 až 2012 lze odvodit, že eroze komínového tělesa vlivem povětrnostních vlivů dále pokračuje, trhliny se rozšiřují a vznikají nové. Trhliny se vyskytují především v přistavěné části komína v místech uchycení stoupacích ocelových skob. Ocelové stupně nelze doporučit používat. Podélné praskliny jdou i mimo spáry cihel.

První závadu, kterou je degradace výplňové malty lze odstranit přespárováním zdiva. Toto přespárování by bylo nutné provést na celé ploše objektu komína. Co se týče komínových průduchů, tak jsou nepřístupné. V těchto prostorách je možné omezit další degradaci zamezením vniku povětrnosti ( vody, sněhu, větru ) dovnitř průduchů. Toho lze dosáhnout plným zabetonováním komínové hlavy a uzavřením těchto průduchů.

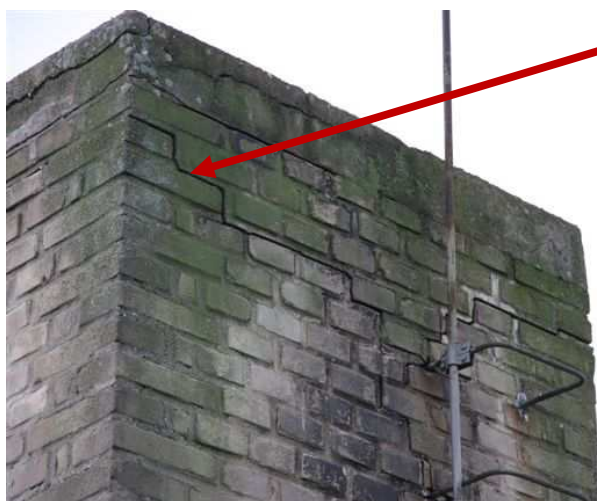
*Stav konstrukce z ledna 2012*

*Rozevírání trhlin ve  
spárách zdiva*

Další závadou je rozevírání trhlin ve spárách mezi cihlami. Navrhuji stažení nosného zdiva objektu komína v místech rozevírajících se trhlin. Vytvoří se tím stěnové nosníky a obvodové věnce, které budou v budoucnu schopny odolávat dalšímu rozevírání trhlin a následné degradaci nosného zdiva.

Jako technologii stažení navrhuji provést vyztužení zdiva pomocí speciálních ocelových vysokopevnostních vložek HELIFIX. Tyto vložky se vkládají do předem vyfrézovaných drážek v nosném zdivu. Vložky budou posléze zatmeleny pomocí speciálního tmele Heli Bond MM2.

Konkrétně by se jednalo o umístění vložek Helifix průměru 8mm do každé páté vodorovné spáry tzn. po cca 300mm.

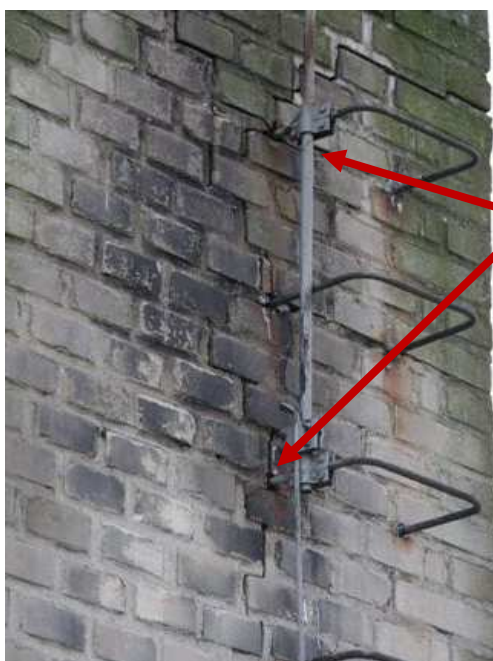
*Trhliny v místech uchycení stoupacích skob*

Výstupové skoby a hromosvod bude nutné provést nově. Skoby budou kotveny pomocí chemických kotev do zdiva.

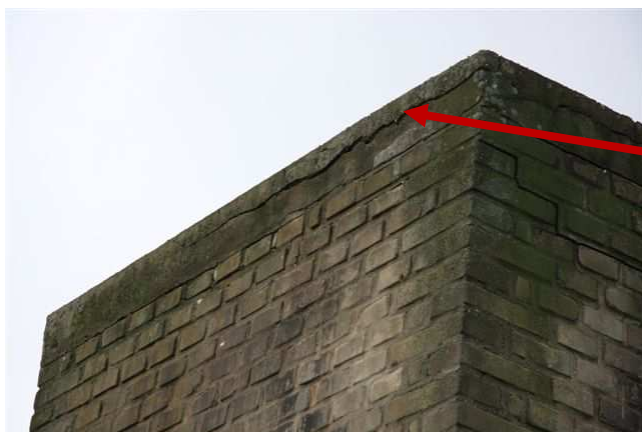
**Komínová hlava z železobetonu je zcela narušena**, praskliny jsou šikmé, hrozí rozpad komínové hlavy a pád betonových úlomků. V napojení na cihelné zdivo je patrná dilatační trhlina.

*Dilatační trhlina v napojení komínové hlavy*

*Pohled na komínovou hlavu*

Stávající betonová komínová hlava by se musela vybourat, a následně by bylo nutné vybetonování nové komínové hlavy v celé ploše půdorysu komína. Nová hlava by byla opatřena hydroizolační střešní krytinou ( asf. pásy, plech a pod. ).

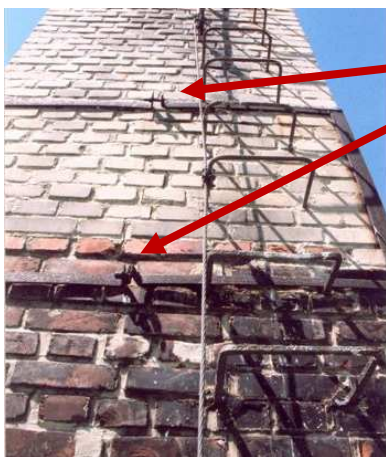
Stahující ocelová konstrukce již není funkční, **rektifikační šrouby jsou zrezlé a nejsou dotažené**. V místech potřebného stažení dochází k dalšímu rozevírání podélných trhlin.

*Nefunkční zrezlé rektifikační šrouby*

Co se týče obnovení funkce stahovacích prvků, ty budou nahrazeny pomocí stažení zdiva technologií HELIFIX.

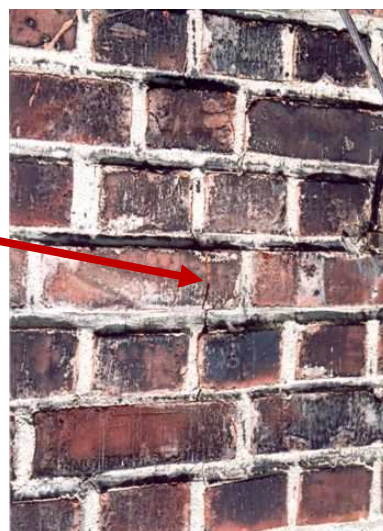
Pravděpodobnou příčinou daných poruch jsou zde klimatické vlivy působící na daný objekt. Tato příčina je zřejmá z důvodu umístění poruch v nejvíce klimaticky zatížených partiích komína tzn. v horní části v jeho severozápadním průčelí. Vzhledem ke stáří objektu a k počtu mrazových cyklů působících na výplňovou maltu došlo v daných místech k její postupné degradaci a k jejímu vypadávání ze spár.

Na samotných **plných pálených cihlách a vápenopískových cihlách byly zjištěny podstatné známky degradace**, především smykových trhlin, a následné ztráty jejich pevnosti.

*Smykové trhliny v cihlách*
