DETAIL STAVEBNÍCH ÚPRAV
SOCIÁLNÍHO ZAŘÍZENÍ PSINCE

ING ČENĚK KADLEC <small>Autorizovaný inženýr pro pozemní stavby</small> PROJEKTOVÁ PORADENSKÁ A INŽENÝRSKÁ KANCELÁŘ Livnovská 432, 109 00 Praha 10, tel./fax: 274869366, tel.:274869876, E-mail: cenekkadlec@cbbox.cz				
PROJEKTANT:	Ing. Jan Kolář Madrnáská 5, Praha 10		ZODPOVĚDNÝ PROJEKTANT:	Ing. Čeněk Kadlec Livnovská 432, Praha 10
Název stavby:	OPRAVA PSINCE V UZAVŘENÉ ČÁSTI AREÁLU V PRAHA – PANKRÁC V PRAZE 4			
OBSAH:	MĚŘÍTKO:	Č.VÝKR.:	PARE:	
PŮDORYS SOC. ZAŘÍZENÍ STÁVAJÍCÍ STAV	1:50	PUV8

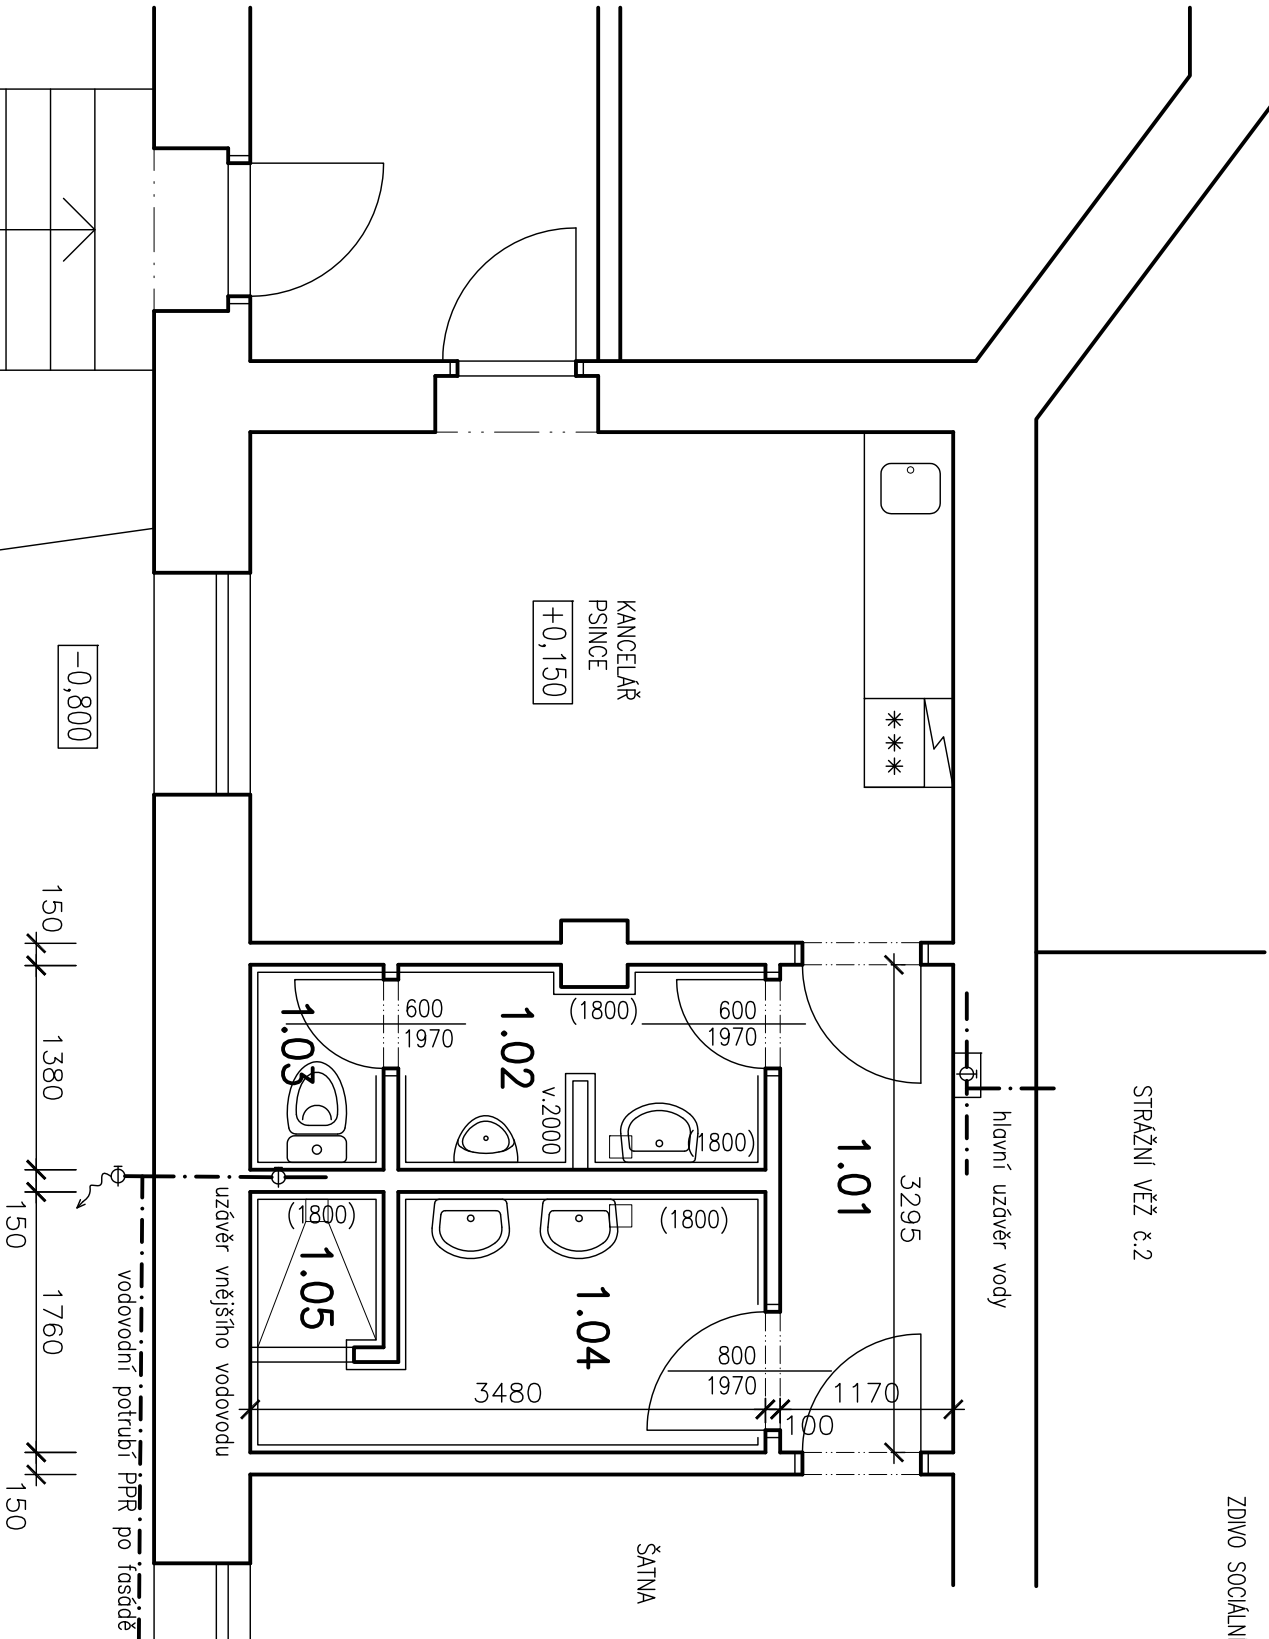
ZDÍVO SOCIÁLNÍHO ZAŘÍZENÍ JE POŠKOZENO NETĚSNOSTMI STÁVAJÍCÍCH ROZVODŮ KANALIZACE A VODOVODU
